## IBM Storwize V7000

トラブルシューティング、  
リカバリーおよび  
メンテナンスのガイド

本書は、バージョン 8、リリース 1、モディフィケーション 3、および新しい版で明記されていない限り、以降のすべてのリリースおよびモディフィケーションに適用されます。

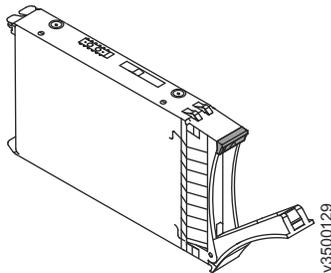
コントロール・エンクロージャーおよび拡張エンクロージャーは、Small Form Factor (SFF) ドライブをサポートします。図 1 は、ラッチ機構が開いた SFF 2.5 型 (6.35 cm) ドライブを示しています。

図 1. Storwize V7000 Gen2 Small Form Factor の垂直ドライブ

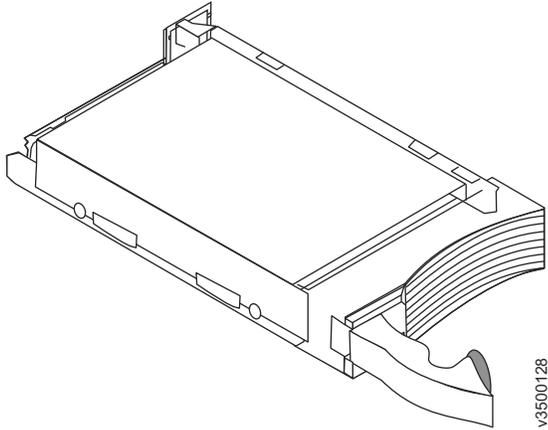
拡張エンクロージャーは、Large Form Factor (LFF) ドライブもサポートできます。4 ページの図 2 は、ラッチ機構が開いた Large Form Factor 3.5 型 (8.89 cm) ドライブを示しています。

図 2. Storwize V7000 Gen2 Large Form Factor の水平ドライブ

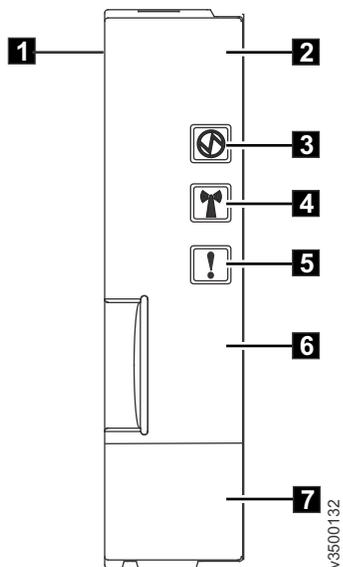
エンクロージャーの左エンド・キャップ上のラベルとインディケーターは、エンクロージャーおよびエンクロージャー状況に関する情報を提供することができます。製品名、マシン・タイプ・モデル、シリアル番号、およびエンクロージャーのタイプ (コントロールまたは拡張) は、左エンド・キャップに記載されています。マシン・ルームまたはラック内に複数のエンクロージャーがある場合は、参照先のエンクロージャーの識別にはシリアル番号が使用されます。

図 5. 左側のエンクロージャー・エンド・キャップ

<b>1</b>	エンクロージャーの左エンド・キャップ
<b>2</b>	システム名
<b>3</b>	エンクロージャー電源 LED
<b>4</b>	識別 (ロケーター) LED
<b>5</b>	エンクロージャー障害 LED
<b>6</b>	エンクロージャー・タイプ・ラベル (コントロールまたは拡張)
<b>7</b>	製品資産タグ・ラベル (マシン・タイプ、シリアル番号、部品番号、および 3D バーコードを表示)

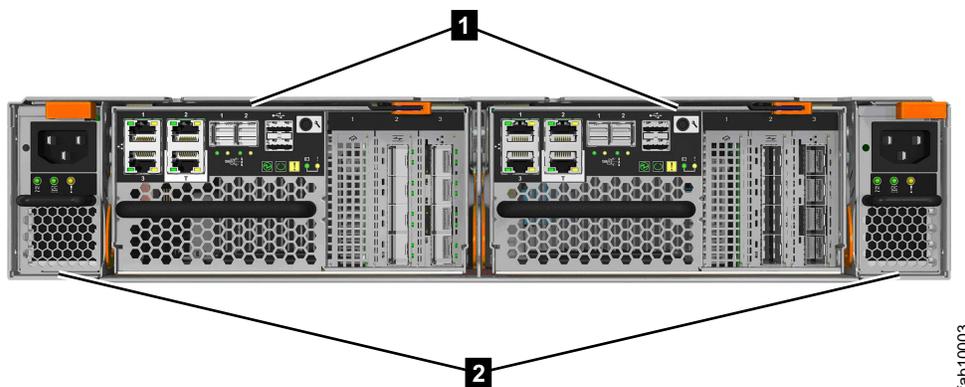
10 ページの図 6 は、コントロール・エンクロージャーの背面図を示したものであり、電源機構装置およびノード・キャニスターの位置を示しています。

図 6. Storwize V7000 Gen2 コントロール・エンクロージャの背面図

- 1 ノード・キャニスター
- 2 電源機構装置

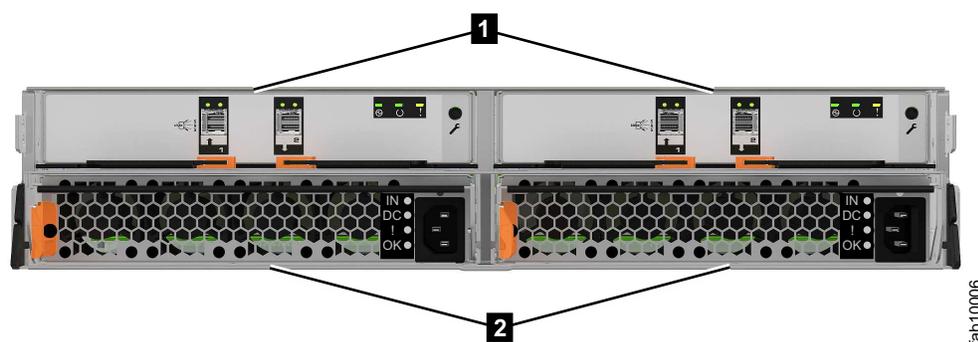
図 7 は、拡張エンクロージャーの背面にある拡張キャニスターと 2 つの電源機構装置のロケーションを示しています。

図 7. Storwize V7000 Gen2 拡張エンクロージャーの背面図

- 1** 拡張キャニスター
- 2** 電源機構装置

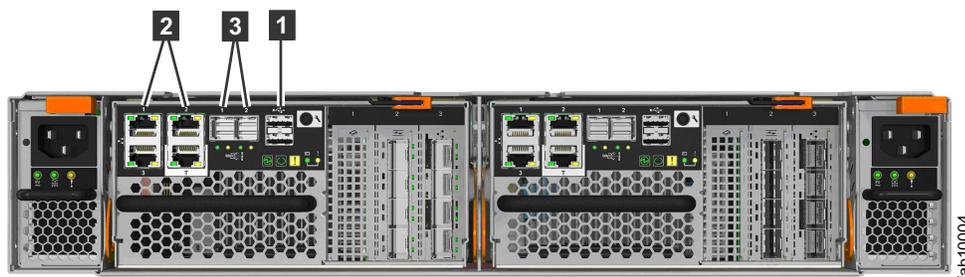
図 8 は、ポートの位置を示しています。

図 8. ノード・キャニスターのポート

- **1** USB ポート。各キャニスターには、2 つの USB ポートがあります。1 つのポートが取り付け時に使用されます。

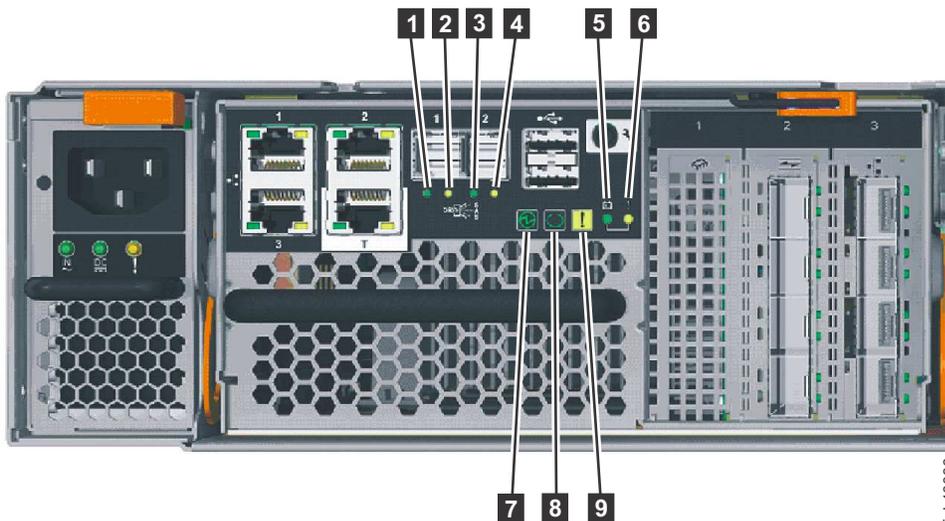
図 9 でコールアウト番号を使用するには、Storwize V7000 Gen2 および Storwize V7000 Gen2+ ノード・キャニスターの LED とその LED アクティビティの意味の説明をリストした表を参照してください。

図 9. ノード・キャニスターのインディケータ

14 ページの表 11 は、SAS ポート 1 と 2 の状況 LED を示しており、図 9 にはそれらのロケーションが示されています。

18 ページの表 12 は、バッテリー状況 LED と、13 ページの図 9 内でのそれらの位置を示しています。

名前	コールアウト	色	状態	意味
バッテリー状況	5	緑色	オフ	バッテリーを使用できないことを示します。バッテリーが欠落しているか、バッテリー障害が検出されました。
			高速で明滅	バッテリーの充電は、「ファイア・ホース」ダンプを実行するには不十分です。
			明滅	バッテリーの充電は、1 回の「ファイア・ホース」ダンプを実行するために十分です。
			オン	バッテリーの充電は、少なくとも 2 回のファイア・ホース・ダンプを実行するために十分です。
バッテリー障害	6	オレンジ色	オフ	障害はありません。この例外としては、1 回の「ファイア・ホース」ダンプを完了するのに十分な充電がバッテリーにない場合があります。バッテリーの状況 LED については、資料を参照してください。
			オン	バッテリー障害が検出されました。

表 13 は、システム状況 LED と、13 ページの図 9 内でのそれらの位置を示しています。

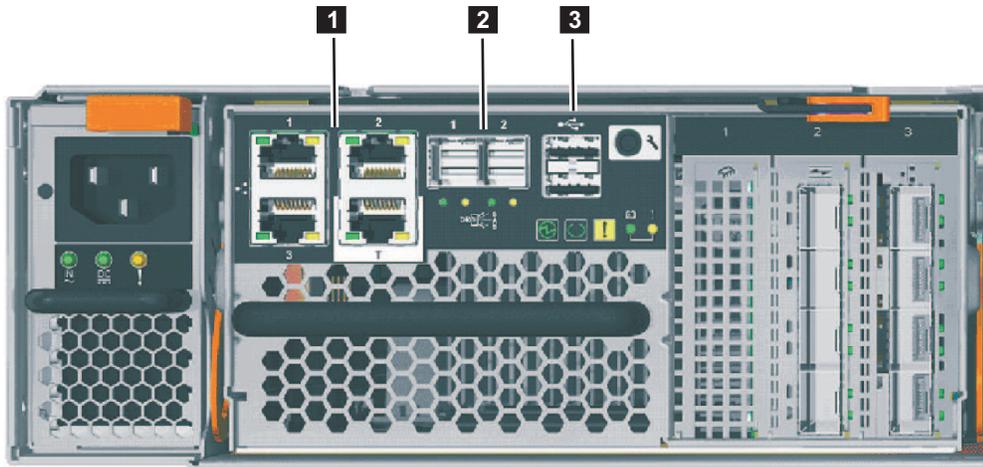
図 10 に示されているように、USB ポートの上部には 1、下部には 2 の番号が付いています。1 つのポートはインストール時に使用されます。

図 10. ノード・キャニスターの USB ポート

- 1** イーサネット・ポート。技術員ポートには **T** のラベルが付いています。これはインストール中に使用されます。
- 2** シリアル接続 SCSI (SAS) ポート。
- 3** USB ポート。各キャニスターには、2 つの USB ポートがあります。

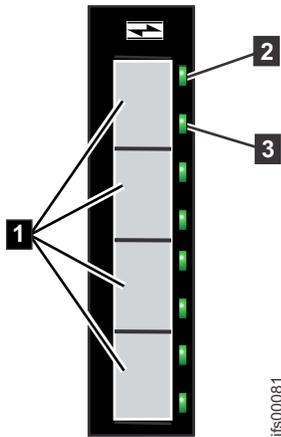
ファイバー・チャネル・ポート **1** は、最上部の 1 から 4 の順序になっています。ポートおよびそのインディケータを、図 11 に示します。

各ポートには、最大 8 Gbps の SW SFP トランシーバーを取り付けることができます。各トランシーバーは、LC/LC ファイバー・チャネル・ケーブルを使用して、ホストまたはファイバー・チャネル・スイッチに接続します。

図 11. ファイバー・チャネル・ポートおよびインディケータ

- 1** ファイバー・チャネル 8 Gbps ポート (4 個)
- 2** リンク状態 LED (4 個 - 各ポートごとに 1 個)
- 3** 速度状態 LED (4 個 - 各ポートごとに 1 個)

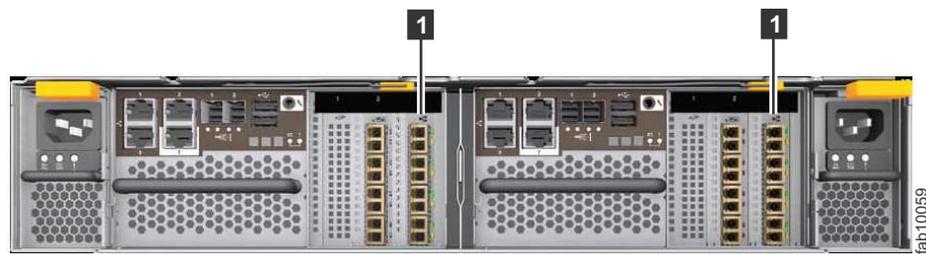
注: このアダプターは、スロット 2 および 3 のみに取り付けることができます。図 12 は、どちらもスロット 3 に取り付けられている 2 つの 10 Gbps Fibre Channel over Ethernet/iSCSI ホスト・インターフェース・アダプターを示しています。

1 10 Gbps Fibre Channel over Ethernet/iSCSI ホスト・インターフェース・アダプター

図 12. 10 Gbps Fibre Channel over Ethernet/iSCSI ホスト・インターフェース・アダプターの取り付け例

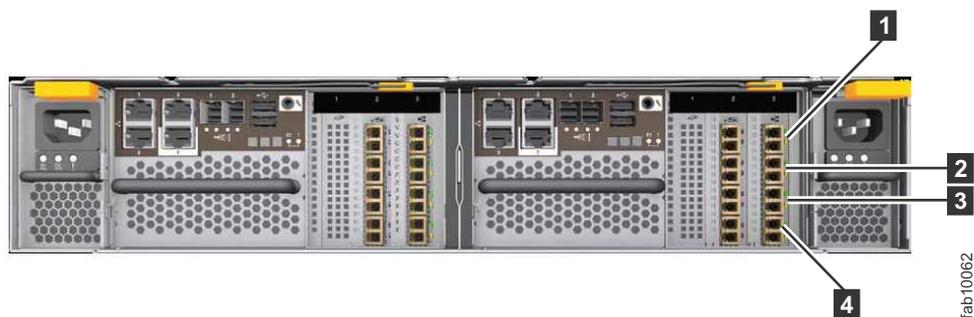
アダプターには 4 つのイーサネット・ポートがあります。それらはいずれもシステム管理に使用されていません。スロットに取り付けられた場合、これらのポートの名前は 1、2、3、および 4 になります ( 25 ページの図 13)。

- 1 ポート 1
- 2 ポート 2
- 3 ポート 3
- 4 ポート 4

図 13. 10 Gbps Fibre Channel over Ethernet/iSCSI ホスト・インターフェース・アダプターのポート

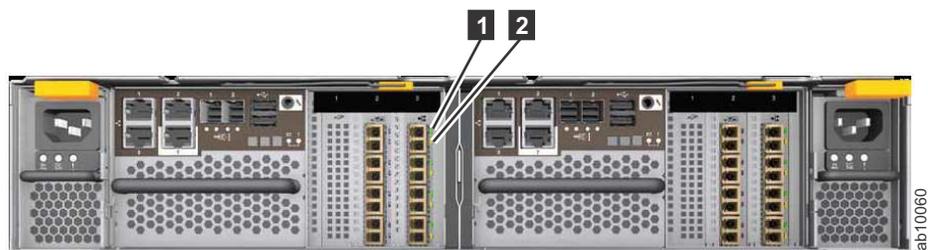
各ポートには 2 つの LED インディケータがあります。1 つが緑色でもう 1 つがオレンジ色です (図 14 を参照)。

- 1 緑色の LED
- 2 オレンジ色の LED

図 14. 10 Gbps Fibre Channel over Ethernet/iSCSI ホスト・インターフェース・アダプターのインディケータ LED

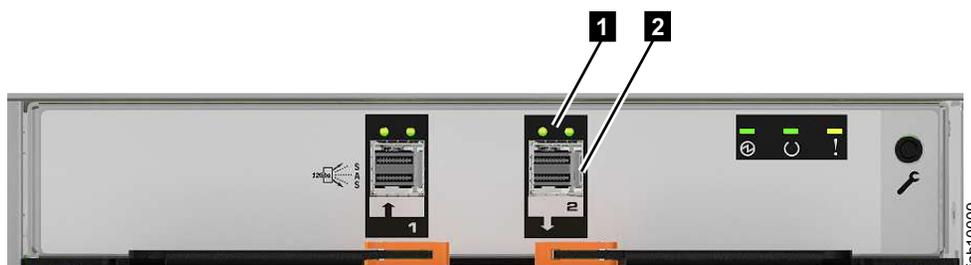
図 15 に示されているように、SAS ポートの底には番号 (左側が 1 で右側が 2) が付けられています。ポート 1 の使用は必須です。ポート 2 の使用はオプションです。各ポートは 4 つのデータ・チャンネルを接続します。

図 15. 拡張キャニスターの背面の SAS ポートおよび LED

図 15 には、SAS ポート 2 の LED とポートのロケーションを示す表記があります。

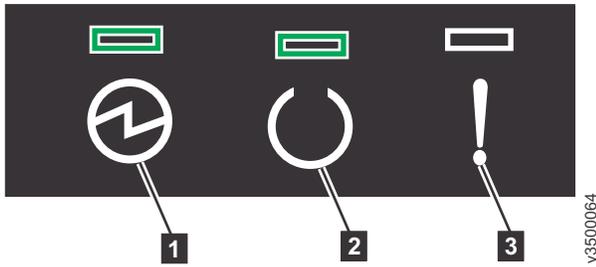
3 つの LED は、拡張キャニスターの右側 (背面から見た場合) に横 1 列に並んでいます。28 ページの図 16 に拡張キャニスター LED を示し、28 ページの表 17 で LED について説明します。

図 16. 拡張キャニスターの LED

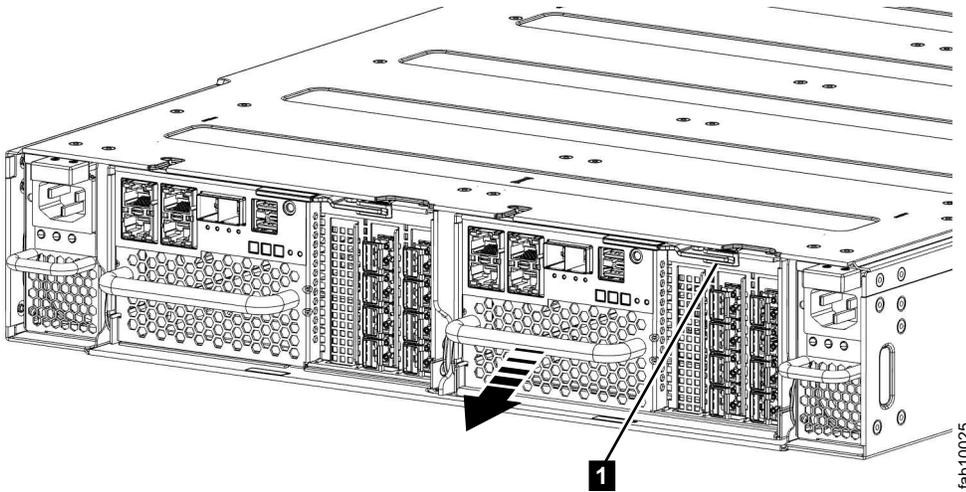
図 17. ノード・キャニスターの取り外し

注: キャニスターの上部と両側面に沿って刻まれた数字の目盛りは、キャニスターのどれだけの重量がエンクロージャーによって支えられているかを示しています。キャニスターを取り外す際は、目盛りが「1」になる前に、キャニスターの全重量を確実に支えられるようにしてください。

2. 122 ページの『手順: Storwize V7000 Gen2 ノード・キャニスターの電源オフ』のステップに従います。
3. 99 ページの『手順: LED から Storwize V7000 Gen2 システム状況を理解する』の説明に従って、キャニスター上の LED を使用して、キャニスターをエンクロージャーから安全に取り外し可能であることを確認します。
4. ノード・キャニスター背面の特定のポートに差し込まれているデータ・ケーブルを記録します。交換が完了した後、ケーブルは同じポートに挿入される必要があります。そうでないと、システムは正常に機能しません。
5. ノード・キャニスターに接続されているデータ・ケーブルを切り離します。
6. キャニスター上で、リリース・レバーのラッチを外し、レバーを引いて開きます(図 17 を参照)。キャニスターが、スロットから約 0.6 cm 引き出されます。システムの他のコンポーネントに接続されたケーブルを、不注意で妨害したり取り外したりしないように注意してください。

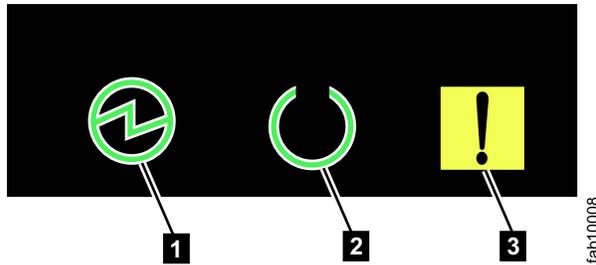
1. システム上のボリュームへのホスト入出力をすべて停止します。
2. 管理 GUI を使用してシステムをシャットダウンします。「モニター」 > 「システム」をクリックします。「アクション」メニューから、「電源オフ」を選択します。
3. すべてのコントロール・エンクロージャー内のすべてのノード・キャニスターの電源 LED が 1 Hz で明滅するまで待ちます。これは、118 ページの図 18 に示されているように、シャットダウン操作が完了したことを示しています。

図 18. ノード・キャニスターの電源 LED

- 1** 電源
- 2** 状況
- 3** 障害

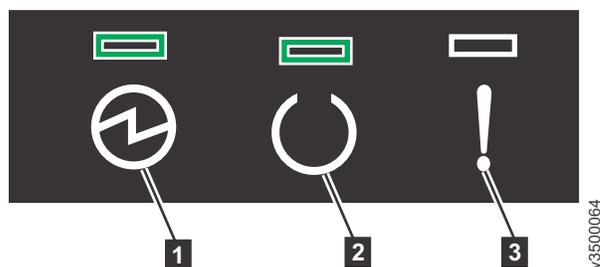
2. 119 ページの図 19 で示されているように、各拡張キャニスターの LED を確認します。

図 19. 拡張キャニスターの LED

- 1** 電源
- 2** 状況
- 3** 障害

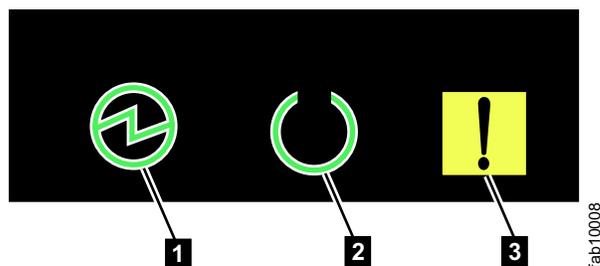
5. 図 20 で示されているように、コントロール・エンクロージャー内の各ノード・キャニスターの LED を確認します。

図 20. ノード・キャニスターの LED

- 1** 電源
- 2** 状況
- 3** 障害

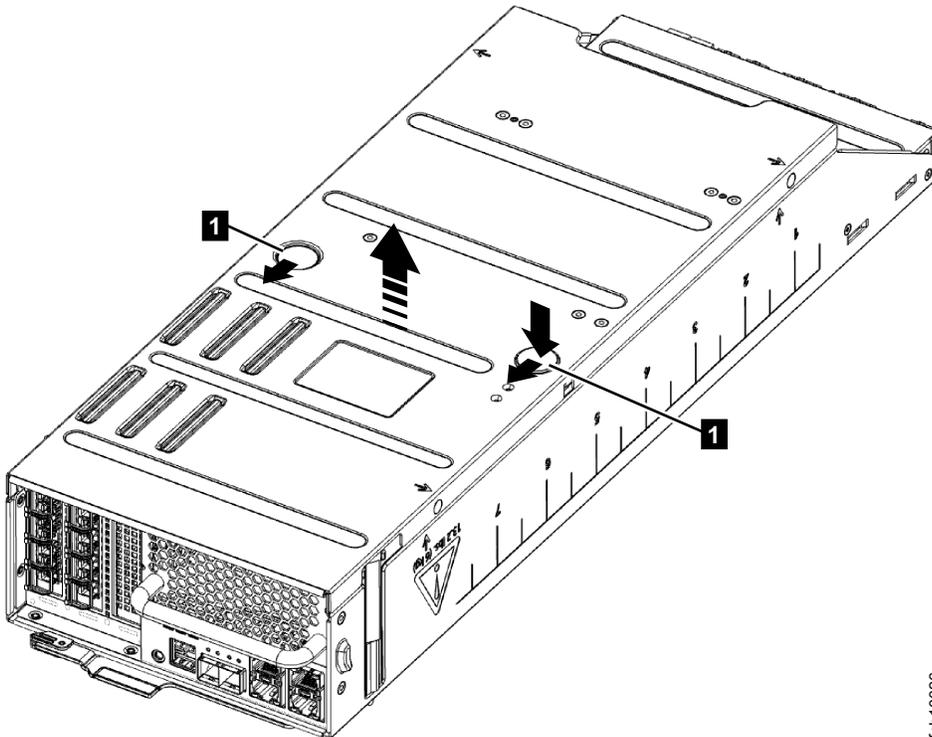
1. リリース・レバーを作業員の方に向け、ノード・キャニスターを逆さまにして作業面に置きます。
2. 図 21 に示されているように、ふたにある凹んだ青色のタッチ・ポイントを押し下げてキャニスターのカバーを開き、奥に向けてふたをスライドさせます。

キャニスターのふたを再取り付けするには、キャッチがカチッと音がして、ふたの端がキャニスターとぴったり重なるまでキャニスターのふたをキャニスター上でスライドさせます。

図 21. キャニスター・カバーの交換

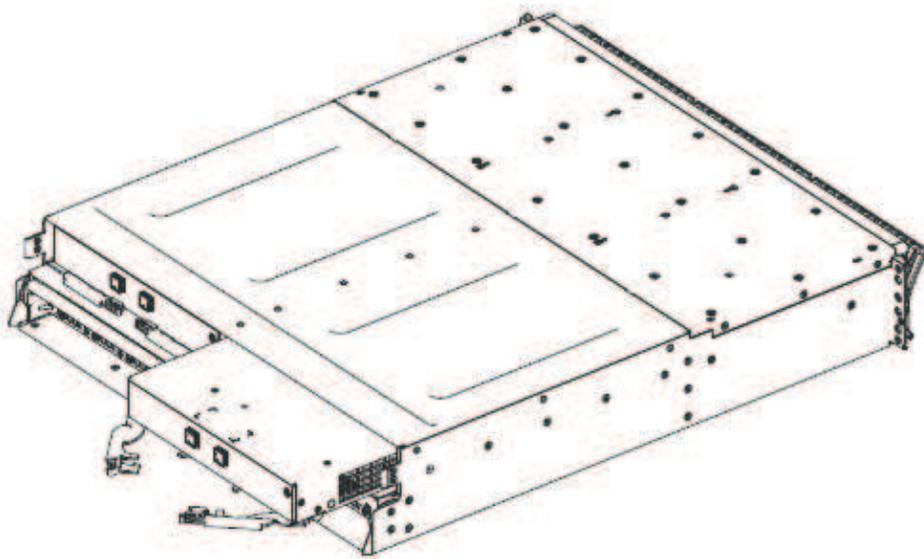
エンクロージャーの電源がオンで、SAS コネクタがポートに正しく挿入されている場合、ポートの上にある緑色の SAS リンク LED が点灯します。

図 22. Storwize V7000 Gen2 拡張キャニスターの取り外しと交換

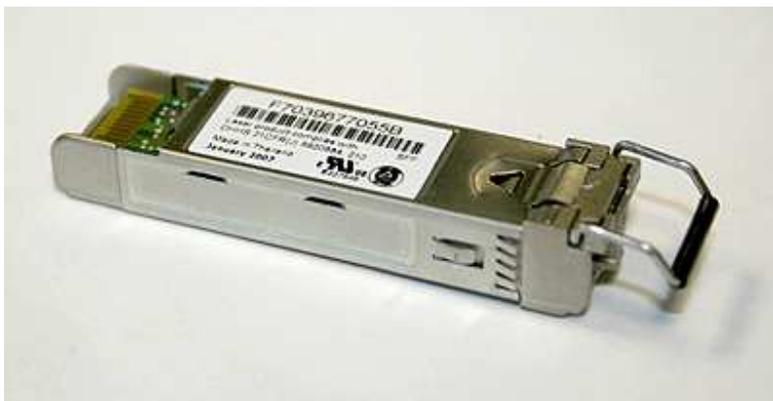
SFP トランシーバーは、使用されるネットワーク・アダプターのタイプによって異なる場合があります。図 23 は、SFP トランシーバー (SFP transceiver)を示しています。

図 23. SFP トランシーバー (SFP transceiver)

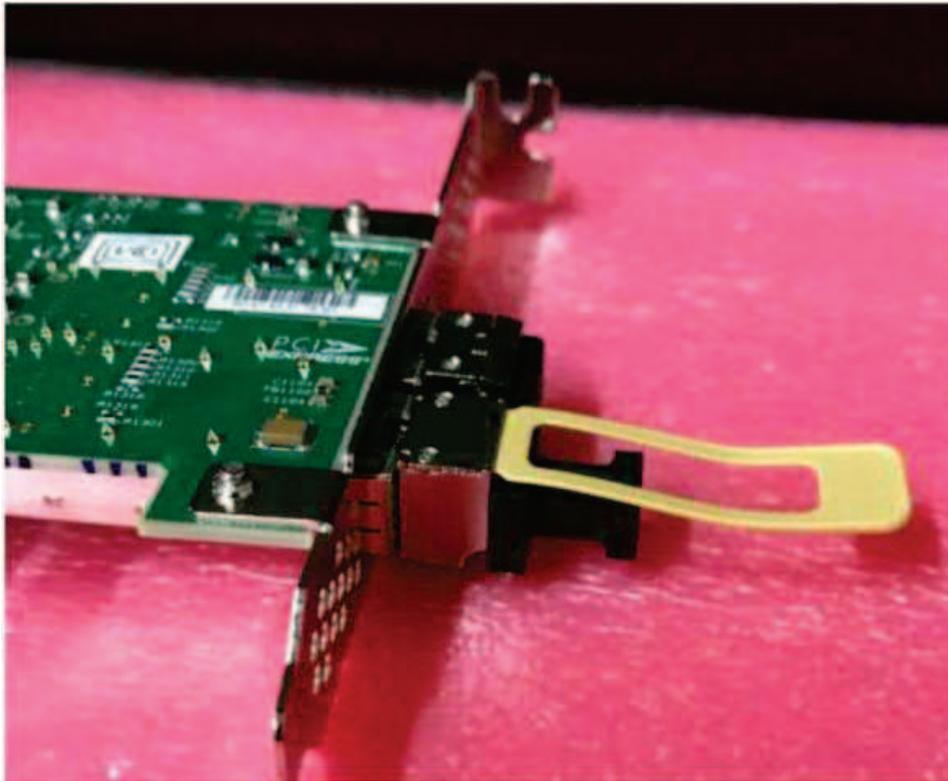
図 24 は、25 Gbps (RoCE) ネットワーキング・アダプターの SFP トランシーバー (SFP transceiver) の例を示しています。

図 24. 25 Gbps SFP トランシーバー (RoCE)

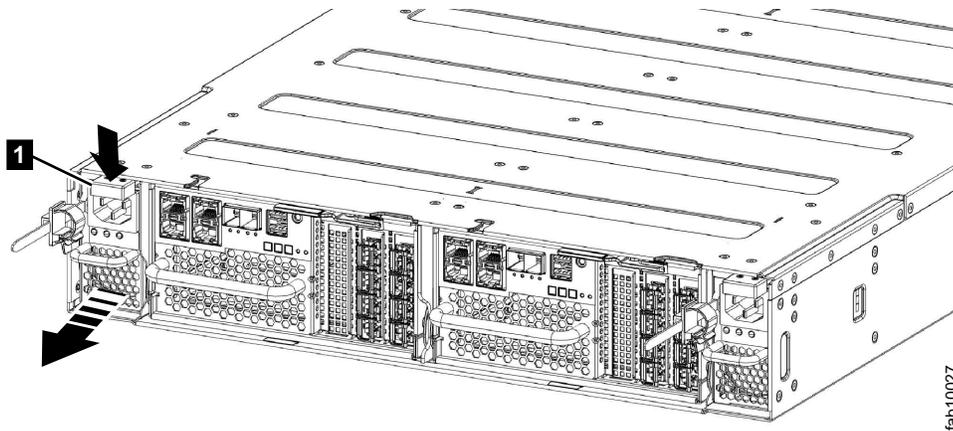
1. 171 ページの『部品の取り外しおよび交換を行うための準備』に記載されている安全についての情報を読みます。
2. どの電源機構を交換する必要があるかを確認します。94 ページの『手順: サービスするエンクロージャまたはキャニスターを識別する』に進みます。
3. 電源コードを電気コンセントから切り離します。ケーブル保持クリップを解放し、交換する電源機構から電源コードを切り離します。
4. 電源機構装置の上端にあるオレンジ色のリリース・タブを見つけます。リリース・タブを止まるまで慎重に押します。
5. 180 ページの図 25 に示されているように、ハンドルを使用して電源機構をエンクロージャからしっかりと引き出します。

図 25. 電源機構装置の取り外し (エンクロージャの左側)

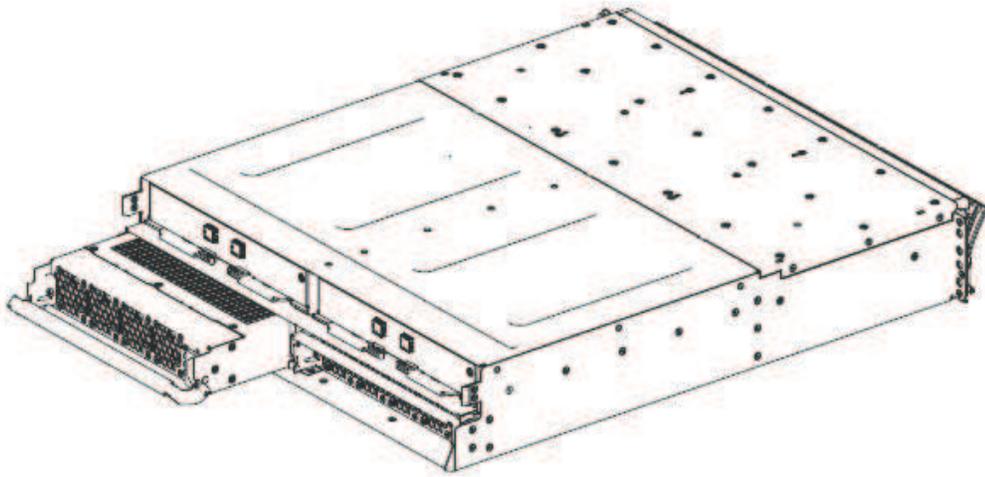
1. 171 ページの『部品の取り外しおよび交換を行うための準備』に記載されている安全についての情報を読みます。
2. どの電源機構を交換する必要があるかを確認します。 94 ページの『手順: サービスするエンクロージャーまたはキャニスターを識別する』に進みます。
3. 電源コードを電気コンセントから切り離します。ケーブル保持クリップを解放し、交換する電源機構から電源コードを切り離します。
4. 電源機構の左側で、ハンドルを下方に回転させながらオレンジ色のリリース・タブをハンドルが解放されるまで (6 mm 以下) 少し右に押します。
5. 182 ページの図 26に示されているように、ハンドルを使用して電源機構を慎重にスライドさせてエンクロージャーから取り出します。

図 26. 拡張エンクロージャーの左側からの電源機構の取り外し

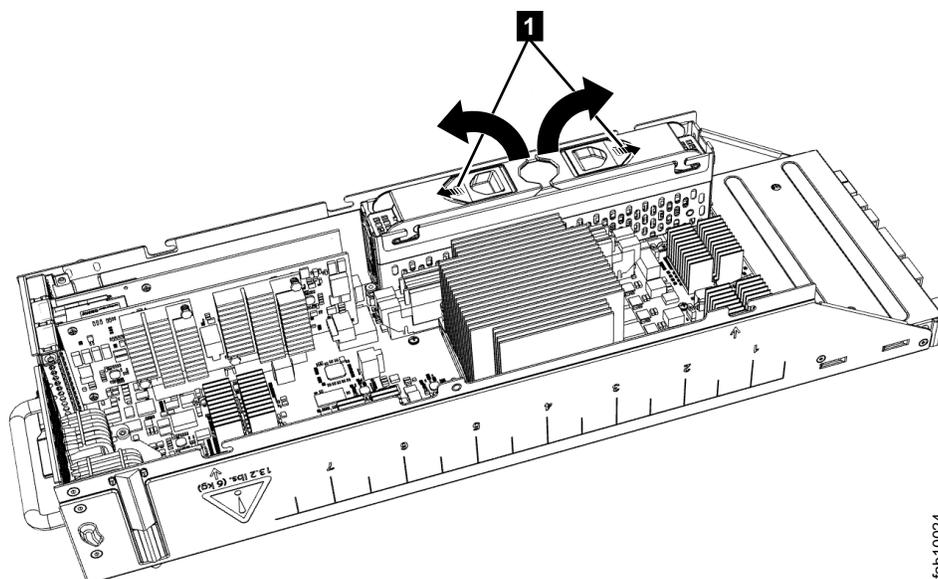
fab10024

1. 99 ページの『手順: LED から Storwize V7000 Gen2 システム状況を理解する』の手順に従って、バッテリーに障害があるノード・キャニスターを識別します。
2. 115 ページの『手順: Storwize V7000 Gen2 ノード・キャニスターの取り外し』の手順に従って、バッテリーに障害のあるノード・キャニスターを取り外します。
3. 125 ページの『手順: Storwize V7000 Gen2 ノード・キャニスターのふたの取り外しおよび再取り付け』の説明に従って、キャニスターのふたを開きます。
4. 図 27 の図に従って、2 つの青色のバッテリー・ラッチを広げます。バッテリーの両方のラッチ・アームを同時に持ち上げて開き、バッテリーを外します。

図 27. ラッチ・アームを開いて Storwize V7000 Gen2 ノード・キャニスターのバッテリーを外す

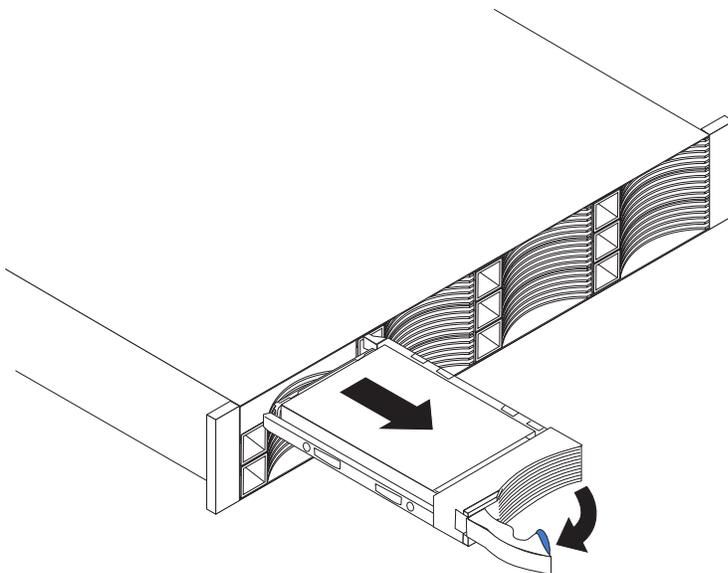
v3500181

4. トレイ・ハンドルの右端にあるラッチを押して解放します。
5. トレイ・ハンドルを開いた位置に引き出します (186 ページの図 28 を参照)。
6. ハンドルをつかみ、ドライブの一部をベイから引き出します。
7. ドライブがスピンドウンできるように、少なくとも 20 秒間待ってからドライブ・アセンブリーをエンクロージャーから取り外します。これにより、ドライブが損傷する可能性を回避することができます。
8. ハード・ディスク上に適切な ID (ラベルなど) が示されていることを確認します。
9. ドライブを慎重にスライドさせ、エンクロージャーから完全に引き出します。

図 28. スロットからの 3.5 型ドライブのアンロックおよび取り外し

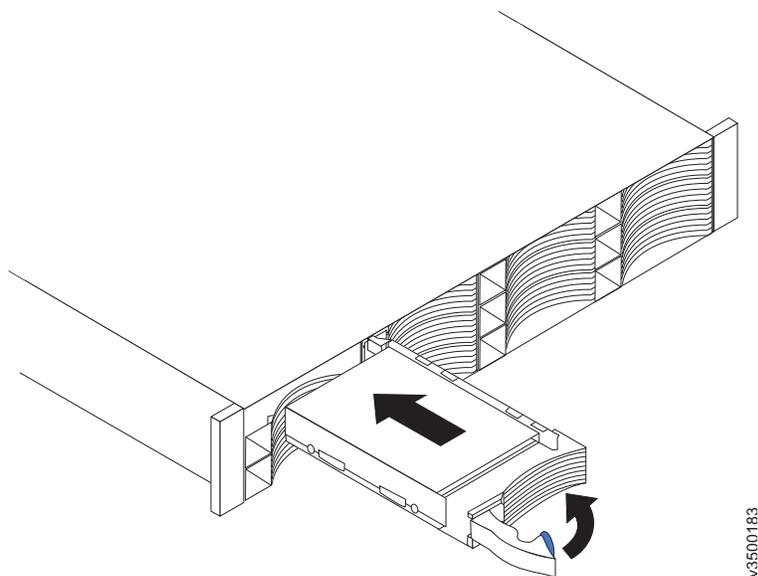
10. ドライブに障害が起きた場合は、その情報のラベルに記録します。  
ドライブ・アセンブリーの交換
11. ドライブ・アセンブリーが入っている帯電防止パッケージを、エンクロージャー外側の塗装されていない面に接触させます。
12. パッケージからドライブ・アセンブリーを取り出します。
13. ドライブ・トレイのハンドルが開いた (ロック解除) 位置にあることを確認します。
14. ドライブ・アセンブリーをベイ内のガイド・レールと位置合わせします ( 187 ページの図 29 を参照)。
15. ドライブ・アセンブリーをベイ内に、ドライブが停止するまで慎重に押し込みます。
16. ハンドルを閉じた (ロック) 位置まで回転させます。

図 29. スロットへの 3.5 型ドライブの取り付けおよびロック

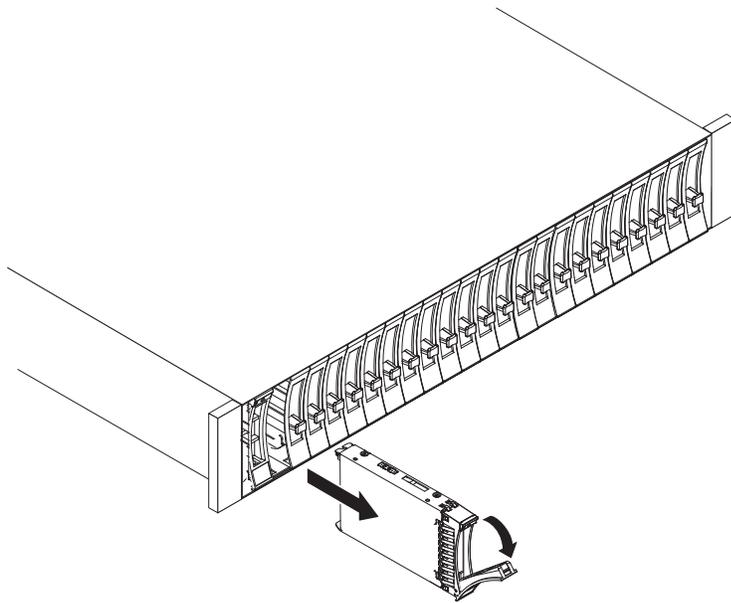
v3500182

4. オレンジ色の解放ラッチをゆっくりと上方にスライドさせて、ハンドルのロックを解除します。
5. トレイ・ハンドルを開いた位置に引き出します (189 ページの図 30 を参照)。

図 30. スロットからの 2.5 型ドライブのアンロックおよび取り外し

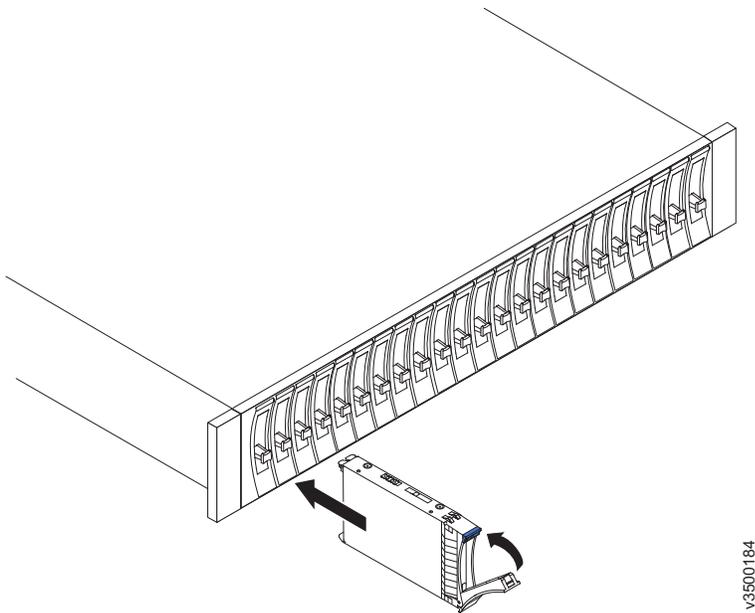
v3500184

10. ドライブ・アセンブリが入っている帯電防止パッケージを、エンクロージャー外側の塗装されていない面に接触させます。
11. パッケージからドライブ・アセンブリを取り出します。
12. ドライブ・トレイのハンドルが開いた (ロック解除) 位置にあることを確認します。
13. ドライブ・アセンブリをベイ内のガイド・レールと位置合わせします (190 ページの図 31 を参照)。

図 31. スロットへの 2.5 型ドライブの取り付けおよびロック

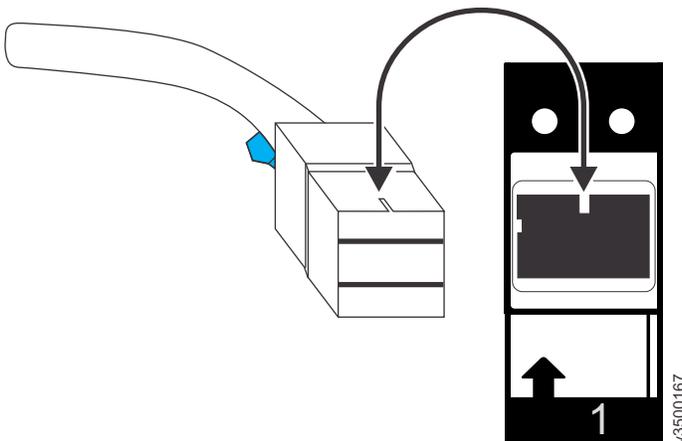
- ケーブル・コネクターとソケットには切り欠きがあり、ケーブルを挿入するときにその切り欠きを正しく位置合わせすることが重要です。
- コネクターをポートに挿入する前に、青色のタグが最下部にくるようにコネクターが回転されていることを確認します。
- 図 32 は、正しい向きを示しています。青色のタグは、常に拡張エンクロージャー接続 SAS ケーブルのポートの下にあります。

図 32. SAS ケーブル・コネクターの正しい向き

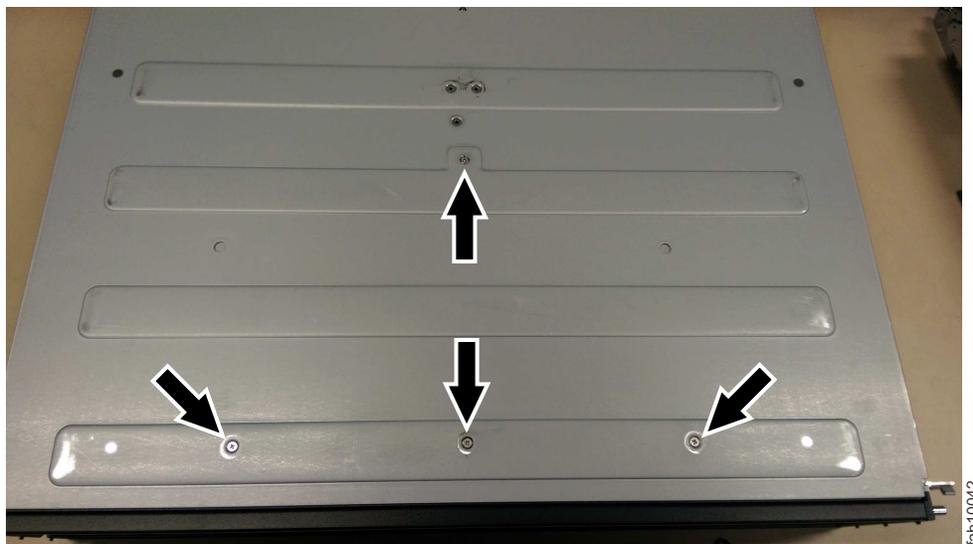
15. エンクロージャーの底面から 4 つのねじを取り外します。3 つのねじは前面付近に、1 つのねじは中央付近にあります。これらのねじに、取り外した場所を示すラベルを付けて、ねじをわきに置きます。198 ページの図 33 は、エンクロージャーの底面にあるねじの位置を示しています。

図 33. エンクロージャー底面のねじ

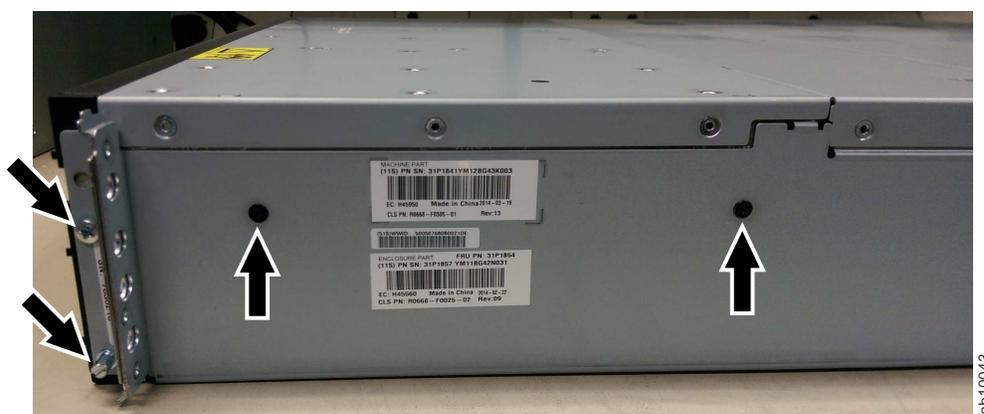
16. エンクロージャーの上部が上向きになり、前面が作業員の方を向くように、エンクロージャーを再度回転させます。
17. ミッドプレーン・アセンブリーをエンクロージャーに固定している 3 つのねじと 1 つのねじピン (右側) を取り外します。各ねじに、どこから取り外したかを示すためのラベルを付け、それらのねじを横に置いておきます。図 34 は、エンクロージャーの右側面にあるねじとねじピンの位置を示しています。

図 34. エンクロージャー右側面のねじ

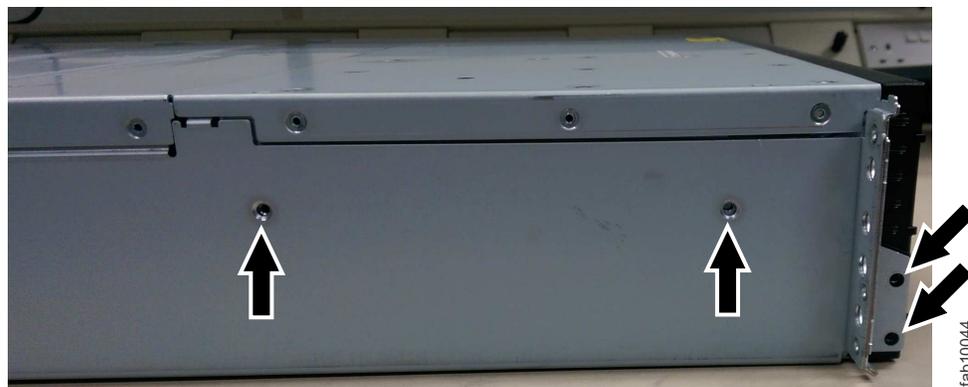
18. ミッドプレーン・アセンブリーをエンクロージャーに固定している 3 つのねじと 1 つのねじピン (左側) を取り外します。各ねじに、どこから取り外したかを示すためのラベルを付け、それらのねじを横に置いておきます。199 ページの図 35 は、エンクロージャーの左側面にあるねじとねじピンの位置を示しています。

図 35. エンクロージャ左側面のねじ

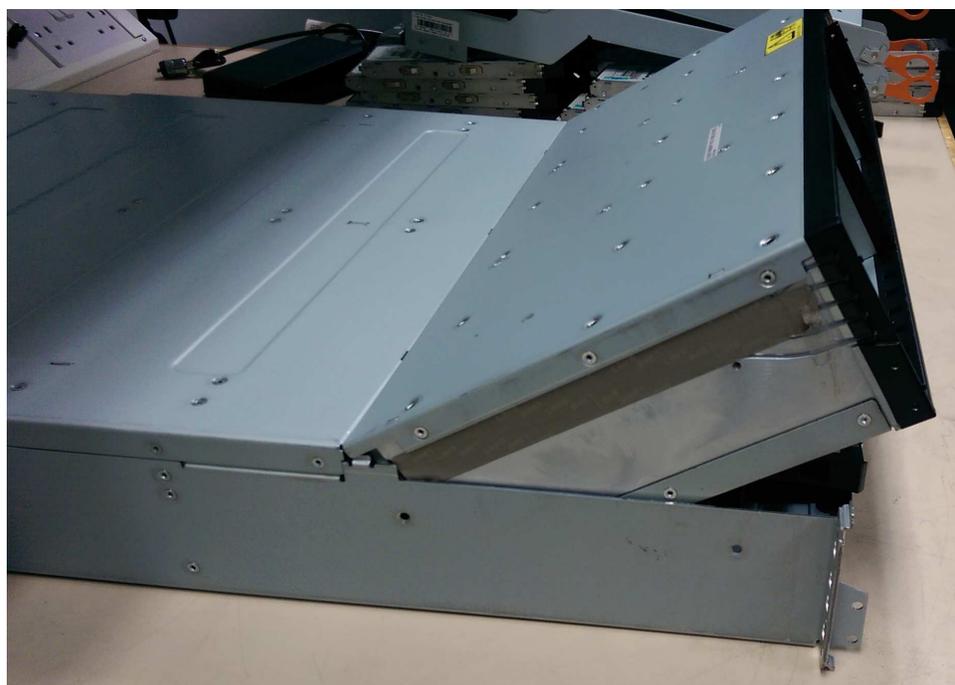
19. ミッドプレーン・アセンブリーを上約 45°回転させ、エンクロージャの前面からミッドプレーン・アセンブリーを引き出して、シャーシからミッドプレーン・アセンブリーを取り外します。図 36 は、45°に傾けたミッドプレーン・アセンブリーを示しています。

図 36. 傾けたミッドプレーン・アセンブリー

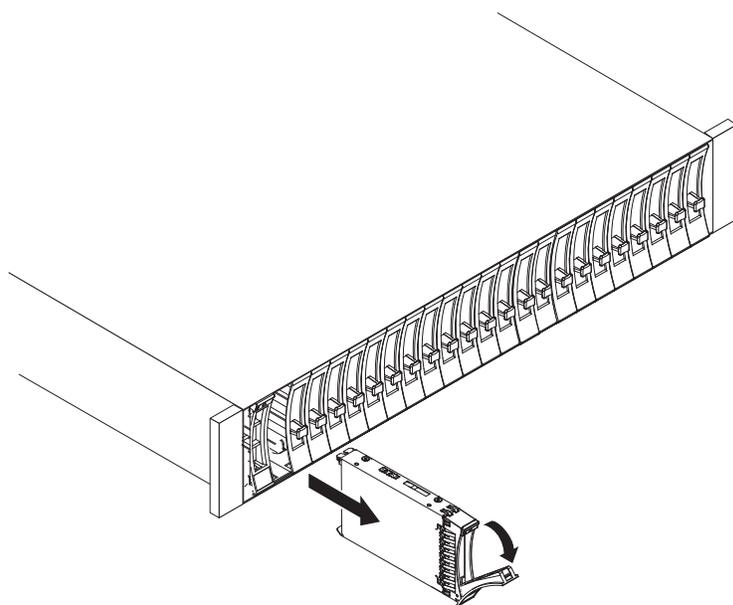
v3500182

図 37. 垂直スタイルのハード・ディスク・ドライブの取り外し

1. 171 ページの『部品の取り外しおよび交換を行うための準備』に記載されている安全についての情報を読みます。
2. 126 ページの『手順: Storwize V7000 Gen2 ボリュームの従属関係について』を読み、この手順を続行するかを判別します。
3. 拡張エンクロージャー内の各電源機構装置を電源コンセントから切り離し、拡張エンクロージャーの電源をオフにします。
4. エンクロージャー背面のすべての LED がオフになっていることを確認します。
5. すべてのケーブルを切り離し、各ケーブルがどのポートに接続されていたかを正確に記録するために、各ケーブルにラベルを付けます (これにより、ケーブルを元の同じポートに挿入することができます)。
6. 各ハード・ディスクを慎重に取り外し、取り外した元のドライブ・スロットを示すラベルを付けます (これにより、同じスロットにドライブを挿入することができます)。図 37 または 203 ページの図 38を参照してください。

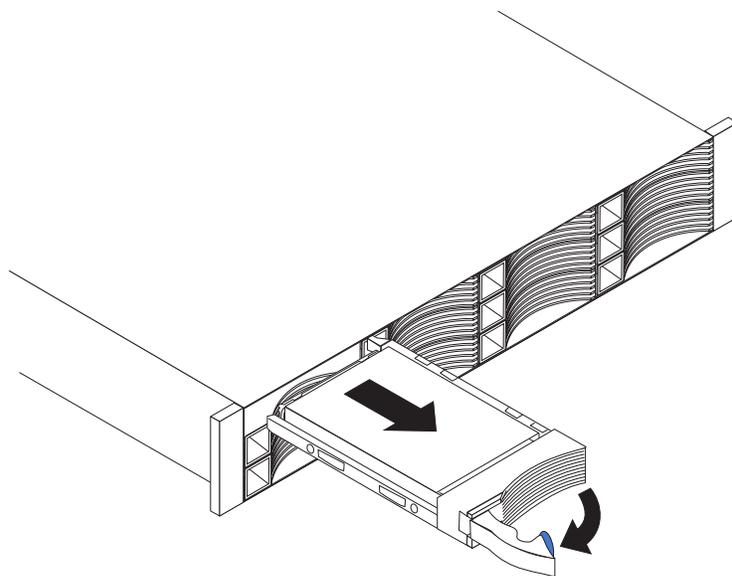
v3500181

図 38. 水平スタイルのハード・ディスク・ドライブの取り外し

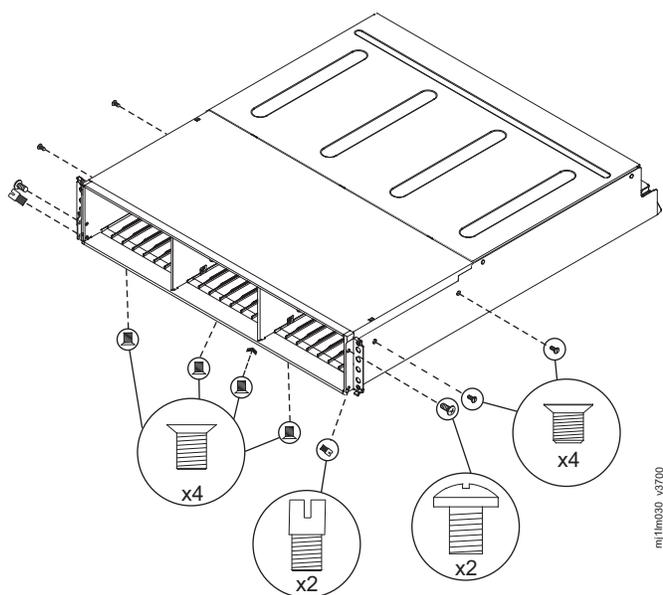
12. エンクロージャーの底面から 4 つのねじを取り外します (204 ページの図 39 を参照)。前面付近にある 3 つのねじと中央付近にあるねじを取り外します。これらのねじに、取り外した場所を示すラベルを付けて、ねじをわきに置きます。

図 39. 拡張エンクロージャー・アセンブリーのねじの取り外し

13. エンクロージャーの上面を上にして、平らな面に置きます。
14. ミッドプレーン・アセンブリーをエンクロージャーに固定している 3 つのねじと 1 つのねじピン (右側) を取り外します (図 39 を参照)。これらのねじに、取り外した元の場所を示すラベルを付けて、ねじをわきに置きます。
15. ミッドプレーン・アセンブリーをエンクロージャーに固定している 3 つのねじと 1 つのねじピン (左側) を取り外します (図 39 を参照)。これらのねじに、取り外した元の場所を示すラベルを付けて、ねじをわきに置きます。図 4 を参照してください。
16. ミッドプレーン・アセンブリーを上約 45°回転させ、持ち上げてシャーシから取り外します。ミッドプレーン・アセンブリーを平らな面に置きます。
17. 交換用のミッドプレーン・アセンブリーをアンパックします。ミッドプレーン・アセンブリーを両手でつかみ、45°の角度で保持します。
18. ミッドプレーン・アセンブリー上のタブを、エンクロージャーのタブ穴に挿入し、アセンブリーの前部を下ろします。
19. ステップ 14 および 15 で取り外した 6 つのねじと 2 つのねじピンを使用して、エンクロージャーの左右両側のシャーシにミッドプレーン・アセンブリーを固定します。
20. 底面が上向きになるようにエンクロージャーを回転させ、ステップ 12 (203 ページ) で外した 4 つのねじをエンクロージャーの底面に挿入します。
21. エンクロージャーをラック・キャビネットに再び取り付け、ステップ 10 (203 ページ) で取り外した 2 つのねじを使用して固定します。
22. 190 ページの『Storwize V7000 Gen2 エンクロージャー・エンド・キャップの交換』の説明に従って、エンクロージャーの前面にエンド・キャップを再取り付けします。

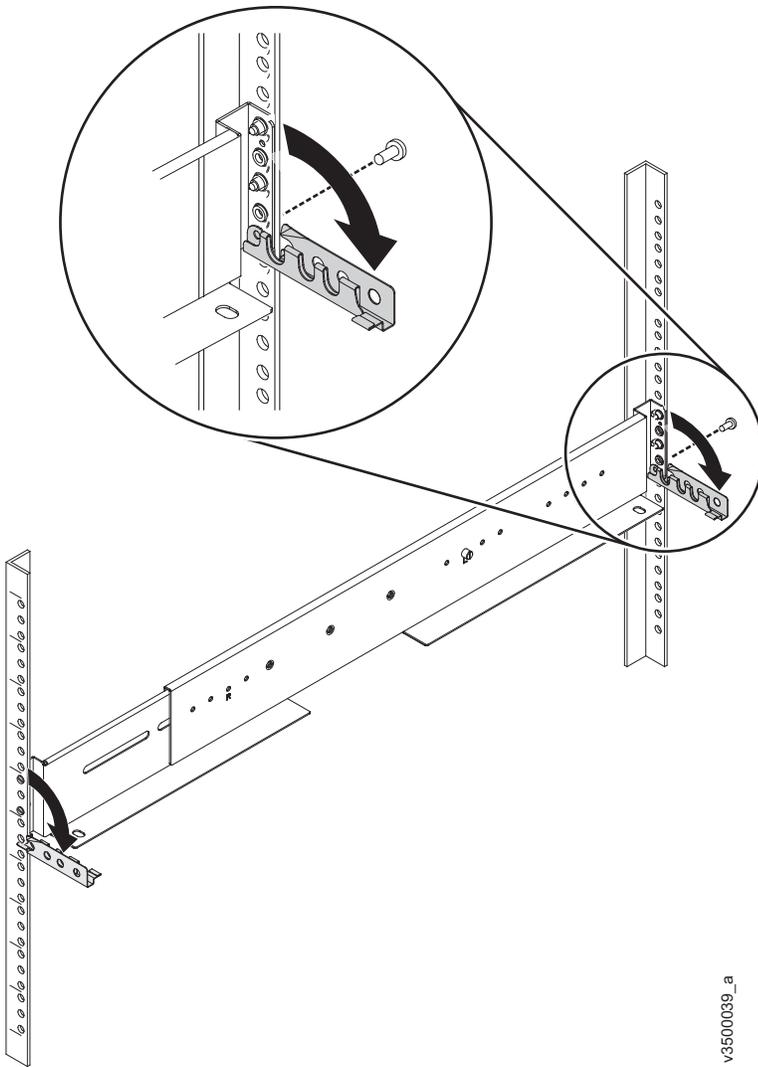
図 40. マウント・レールの開いた後部ヒンジ・ブラケット

- ラック背面で、レールの後部ブラケットの下部の穴から固定用の M5 ねじを取り外し、後部ヒンジ・ブラケットを開きます ( 208 ページの図 40)。

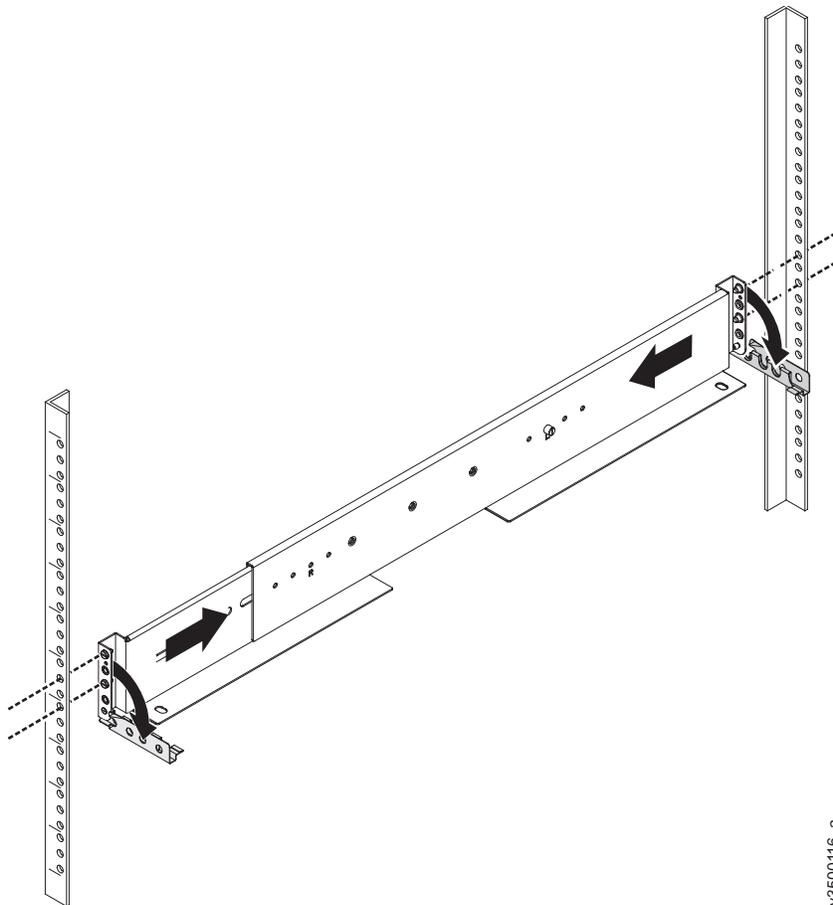
図 41. ラックから取り外すためのレールの圧縮

10. ラック前面で、レールをしっかりと保持して前部ヒンジ・ブラケットを開きます。
11. レールのスプリングを圧縮してレールを短くしてから、ラック内部から取り外します ( 209 ページの図 41)。

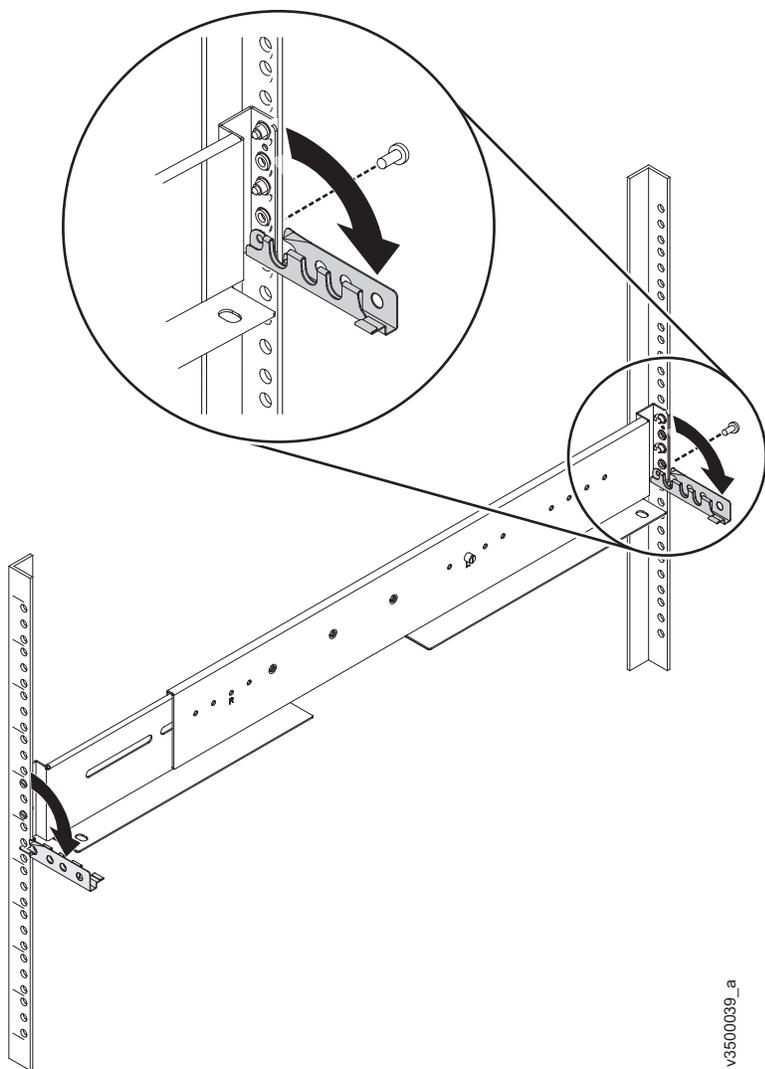
図 42. マウント・レールの開いた後部ヒンジ・ブラケット

9. ラック背面で、レールの後部ブラケットの下部の穴から固定用の M5 ねじを取り外し、後部ヒンジ・ブラケットを開きます ( 211 ページの図 42)。

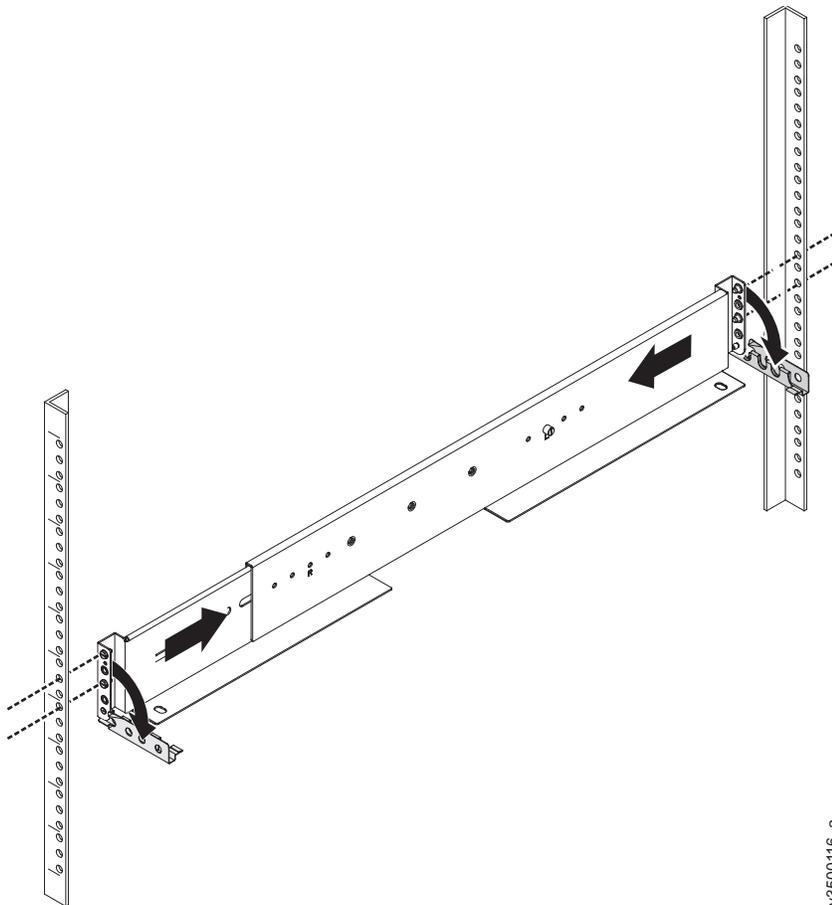
図 43. ラックから取り外すためのレールの圧縮

10. ラック前面で、レールをしっかりと保持して前部ヒンジ・ブラケットを開きます。
11. レールのスプリングを圧縮してレールを短くしてから、ラック内部から取り外します ( 212 ページの図 43)。

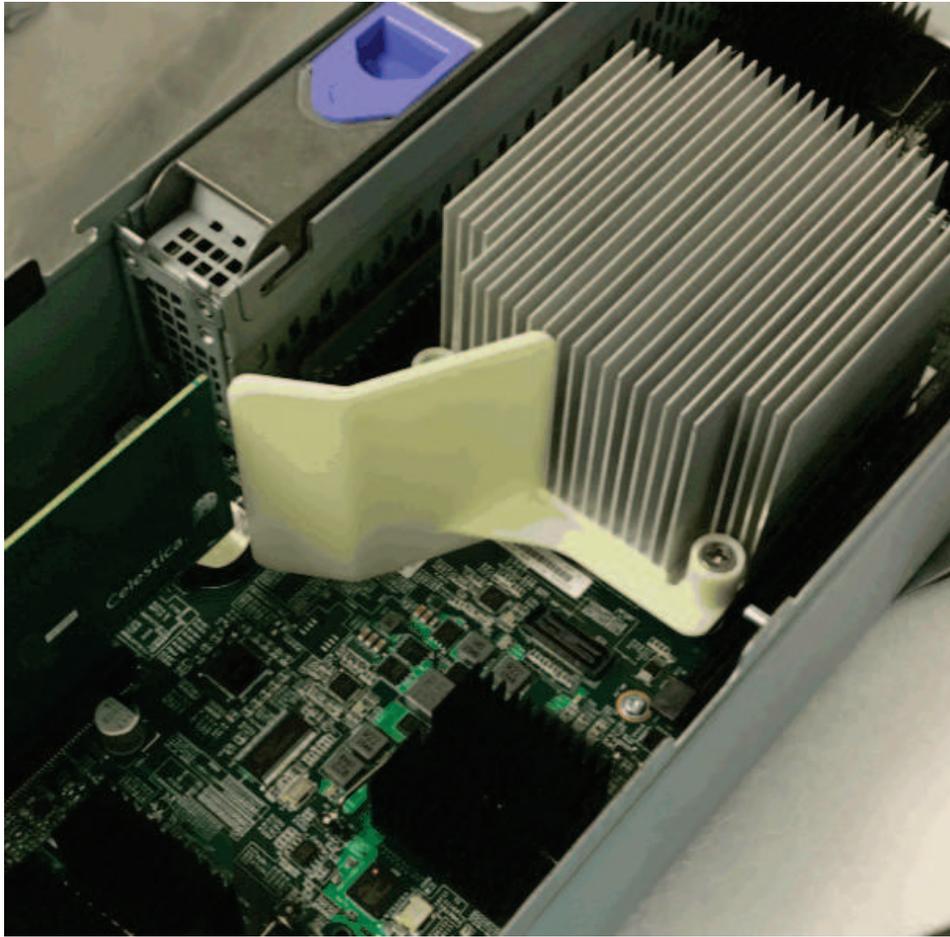
図 44. エア・バッフルの位置の確認

1. 115 ページの『手順: Storwize V7000 Gen2 ノード・キャニスターの取り外し』に従って、障害のあるメモリーが搭載されたノード・キャニスターを切り離して取り外します。
2. 125 ページの『手順: Storwize V7000 Gen2 ノード・キャニスターのふたの取り外しおよび再取り付け』の説明に従って、キャニスターのふたを取り外します。
3. 一部のノード・キャニスター (Storwize V7000 2076-624 または Storwize V7000 2076-U7A キャニスターなど) には、CPU ヒート・シンク (214 ページの図 44) の背面に取り付けられたエア・バッフルが含まれます。

DIMM スロットにアクセスするには、エア・バッフルを取り外す必要があります。これを行うには、エア・バッフルの上端をつかみます。次に、それをヒート・シンクのねじからまっすぐ持ち上げます。

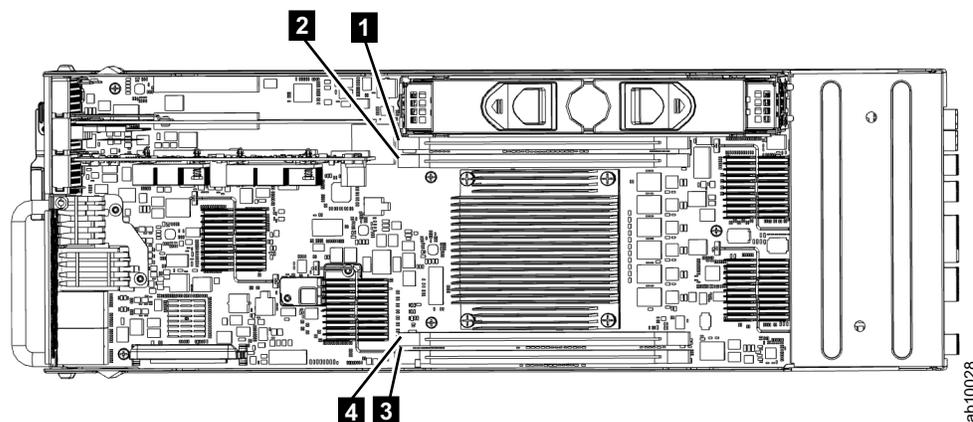
図 45. Storwize V7000 2076-524 ノードキャニスターのメモリー・モジュールの取り付け

4. 障害のある DIMM を含む DIMM スロットを見つけます。スロット 1 はバッテリー・エリアの隣です。スロット 2 はプロセッサの隣です。215 ページの図 45 に示されているように、スロットには **1**、**2**、**3**、**4** のマークが付けられています。
5. DIMM スロットの両端にある保持クリップを (DIMM がスロットから外れるまで) 同時に外側に慎重に押して、障害のある DIMM を取り外します。
6. 交換用 DIMM のパッケージをケースの金属部分に接触させ、交換用 DIMM をパッケージから取り出します。
7. DIMM スロットの保持クリップが開いていることを確認します。
8. DIMM を慎重にスロットに取り付けます。215 ページの図 45 に示されているように、DIMM の切り欠きの位置がスロットの形状と合っていることを確認します。

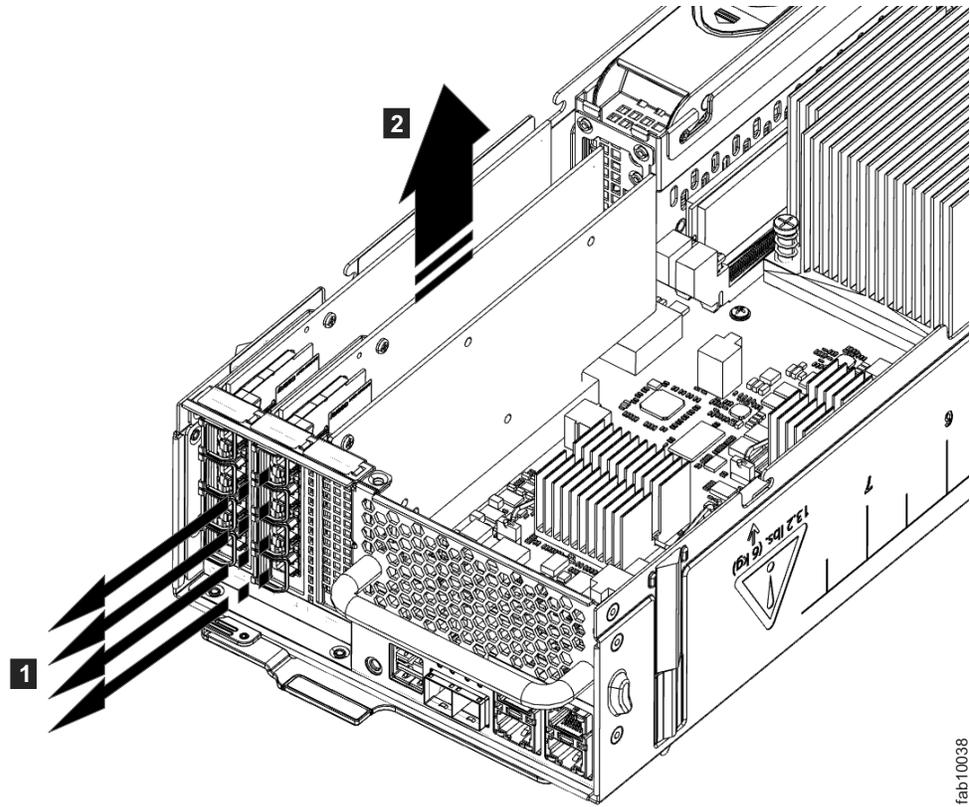
図 46. ホスト・インターフェース・アダプターの取り外し

1. 115 ページの『手順: Storwize V7000 Gen2 ノード・キャニスターの取り外し』を実行して、障害のあるホスト・インターフェース・アダプターを持つ Storwize V7000 2076-524 ノード・キャニスターを取り外します。
2. 取り外すホスト・インターフェース・アダプターを識別します。インターフェース・アダプターは、スロット番号 2 と 3 に入っています。
3. 各ホスト・インターフェース・アダプターの背面ポートから Small Form-factor Pluggable SFP トランシーバー (SFP transceiver) をすべて取り外し、安全に一箇所に置きます。
4. 125 ページの『手順: Storwize V7000 Gen2 ノード・キャニスターのふたの取り外しおよび再取り付け』を実行して、Storwize V7000 2076-524 ノード・キャニスターのふたを取り外して再取り付けします。
5. ホスト・インターフェース・アダプターを慎重に引き上げて切り離し **2**、キャニスターから慎重に取り外します **1**。217 ページの図 46 は、ホスト・インターフェース・アダプターの取り外しを示しています。

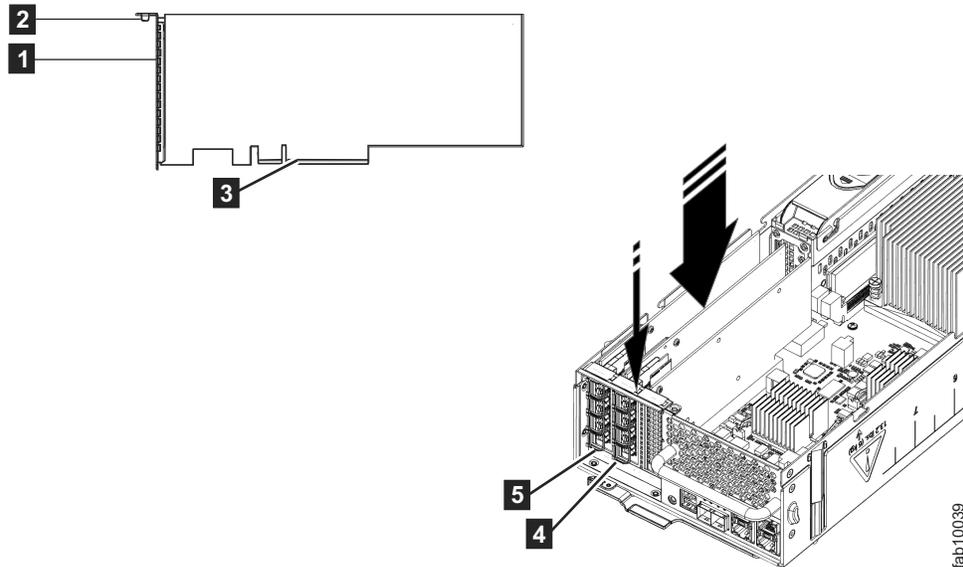
図 47. ホスト・インターフェース・アダプター の取り付け

6. 交換用のホスト・インターフェース・アダプター **1** をパッケージから取り出します。 218 ページの図 47 は、ホスト・インターフェース・アダプターの取り付けについて示しています。
7. 交換用のホスト・インターフェース・アダプターの接続エッジ **3** をホスト・インターフェース・アダプター・コネクタ上にセットして、それらのコネクタの位置を合わせます。
8. アダプターがキャニスターのメインボードに垂直になるようにして、ブラケット上部の小さいタブ **2** をスロットの上端の位置合わせ用の穴にそろえます。
9. 位置合わせを保ったまま、ホスト・インターフェース・アダプターの接続エッジの反対側の上端を押して、ホスト・インターフェース・アダプターをコネクタ **4** および **5** に差し込みます。
