## IBM Storwize V7000

トラブルシューティング、  
リカバリーおよび  
メンテナンスのガイド

本書は、バージョン 8、リリース 1、モディフィケーション 3、および新しい版で明記されていない限り、以降のすべてのリリースおよびモディフィケーションに適用されます。

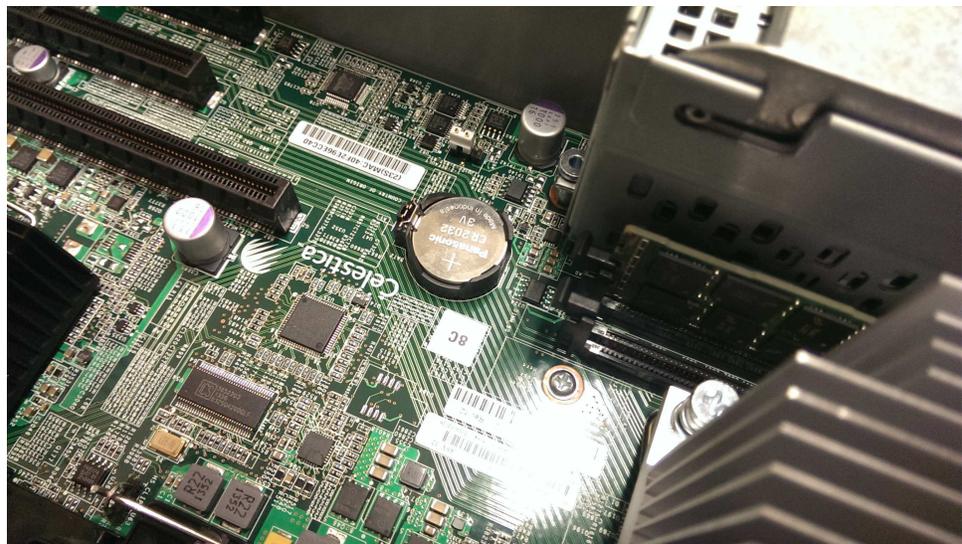
図 48. CMOS Gen2 バッテリーの取り替え

1. 115 ページの『手順: Storwize V7000 Gen2 ノード・キャニスターの取り外し』を完了します。
2. キャニスターを開き、125 ページの『手順: Storwize V7000 Gen2 ノード・キャニスターのふたの取り外しおよび再取り付け』の説明に従ってふたを取り外します。
3. ノード・キャニスター内の CMOS バッテリーを見つけます。図 48 に例を示します。

4. コイン・セルのラッチを横に押し、コイン・セルをホルダーから解放します。これで、期限切れのコイン・セルを取り外します。
5. 交換用のコイン・セルを、平らな面を上向きにしてコイン・セル・ホルダーの上に置きます。
6. コイン・セルを静かにホルダー内に押し下げ、ラッチの下にカチッと音を立てて押し込みます。これによって、コイン・セルはキャニスターのメインボードと同じ高さにそろいます。
7. 125 ページの『手順: Storwize V7000 Gen2 ノード・キャニスターのふたの取り外しおよび再取り付け』の説明に従って、キャニスターのふたを再取り付けします。
8. キャニスターを元のスロットに再挿入します。
9. すべてのケーブルを再接続します。
10. 管理 GUI を開きます。
11. 管理 GUI を使用して、システムの日時設定が正しいことを確認します。

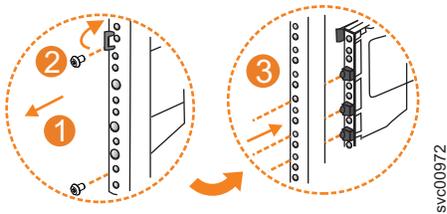
図 49. 前面フレーム・ブラケットからのレール・アセンブリーの取り外し

1. 図 49 に示すように、外部レール・セクションを前面ブラケット・アセンブリーに固定している 2 本のねじを取り外します。

2. 図 49 に示すように、レール・セクションを前面ブラケットから引き離して、取り外します。
3. 図 50 に示すように、内部レール・セクションを背面ブラケット・アセンブリーに固定している 2 本のねじを取り外します。

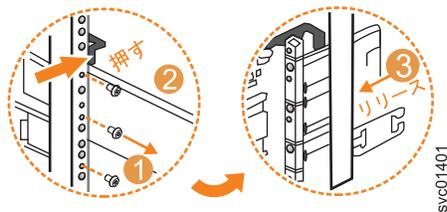
図 50. 背面フレーム・ブラケットからのレール・アセンブリーの取り外し

4. 図 50 に示すように、レールを手前に引いて背面ブラケットから外します。
5. レール・アセンブリーのもう一方の側についてステップ 1 からステップ 4 までを繰り返します。

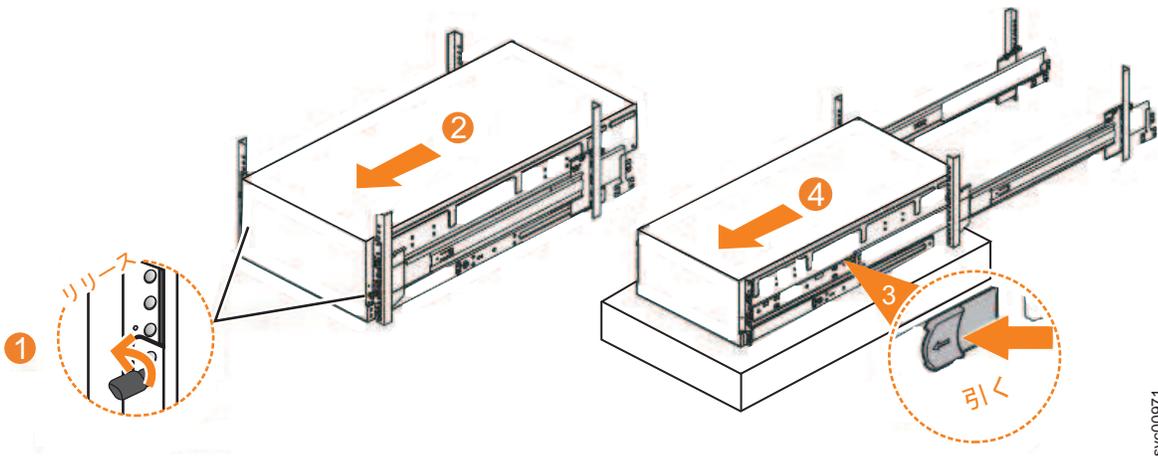
図 51. ラックからの 2076-92F エンクロージャーの取り外し

1. 図 51 に示すように、エンクロージャーの前面にあるロックつまみねじ (1) を緩めます。

2. 図 51 に示すように、エンクロージャーを手前にスライドさせてラックから慎重に外します (2)。
3. エンクロージャーの前面付近にある左右の青色の解放タブの位置を確認します。両方の解放タブを手前に引いて、ドロワー機構のロックを解除します (図 51 の 3)。
4. エンクロージャーおよび内部レール・メンバーをスライドさせてラックから取り出します (図 51 の 4)。

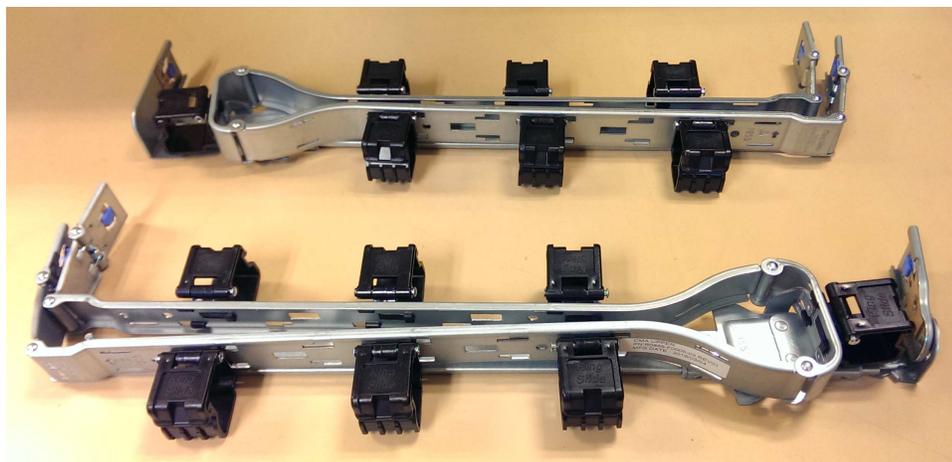
図 52. 上部および下部のケーブル・マネジメント・アーム

ケーブル・マネジメント・アーム (CMA) は、上部と下部のアーム・アセンブリーから構成されています (232 ページの図 52 を参照)。上部と下部のアセンブリーは互いに独立しています。それらは、個別にエンクロージャに取り付けたり、移動したり、取り外したりすることができます。

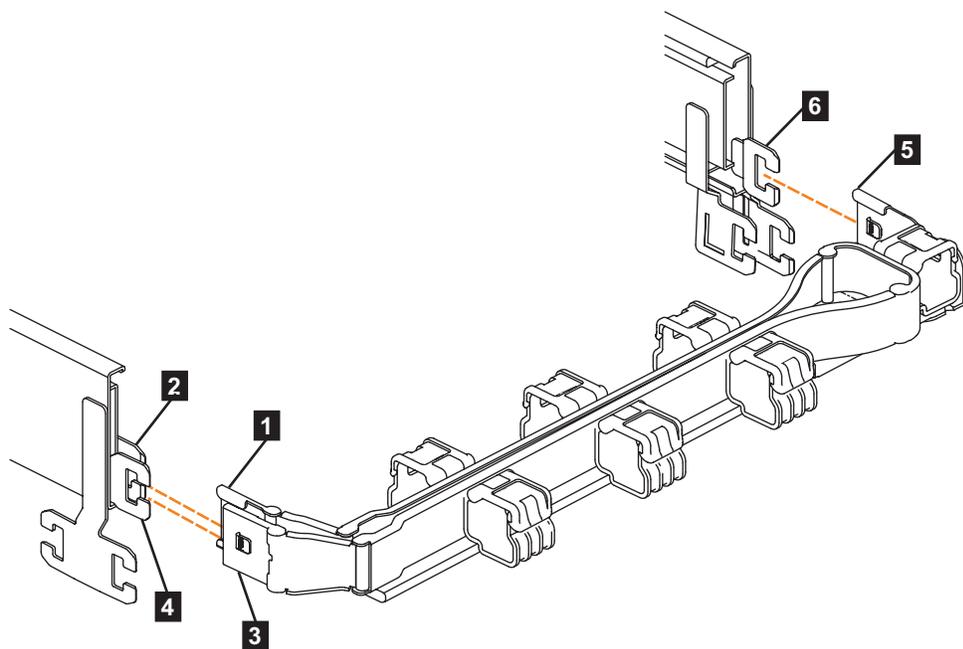
図 53. 上部ケーブル・マネジメント・アームのコンネクター

CMA のコネクタは、サポート・レールの端にあるレール・フックに取り付けられています。233 ページの図 53 は、上部 CMA アセンブリーのコネクタを示しています。

- 1** 上部 CMA の内部コンネクター
  - 2** 内部レール・メンバーのコンネクター・ベース
  - 3** 上部 CMA の外部コンネクター
  - 4** 外部レール・メンバーのコンネクター・ベース
  - 5** 上部 CMA のサポート・レール・コンネクター
  - 6** 外部レール・メンバーのコンネクター・ベース
1. 上部 CMA アセンブリー (図 53 の **5**) のコンネクター・ベース上にあるラッチを押します。
  2. コンネクターを引いて、右側のサポート・レールのコンネクター・ベース (図 53 の **6**) からコンネクターを取り外します。
  3. 上部 CMA アセンブリー (図 53 の **3**) の外部コンネクター上にあるラッチを押します。
  4. 外部コンネクターを左側のサポート・レールの内部メンバー (図 53 の **4**) から取り外します。
  5. 図 53 に示すように、上部 CMA アセンブリーの内部コンネクター (**1**) を左側のサポート・レールの内部メンバー (**2**) から取り外します。
- 下部 CMA アセンブリーの取り外し

注: 下部 CMA アセンブリーを取り外す手順は、上部 CMA アセンブリーを取り外す手順と同じです。ただし、コンネクターの位置が逆です。例えば、上部 CMA のコンネクター・ベース (図 53 の **5**) は、右側のレールに接続します。下部 CMA のコンネクター・ベース (234 ページの図 54 の **11**) は、左側のレールに取り付けます。

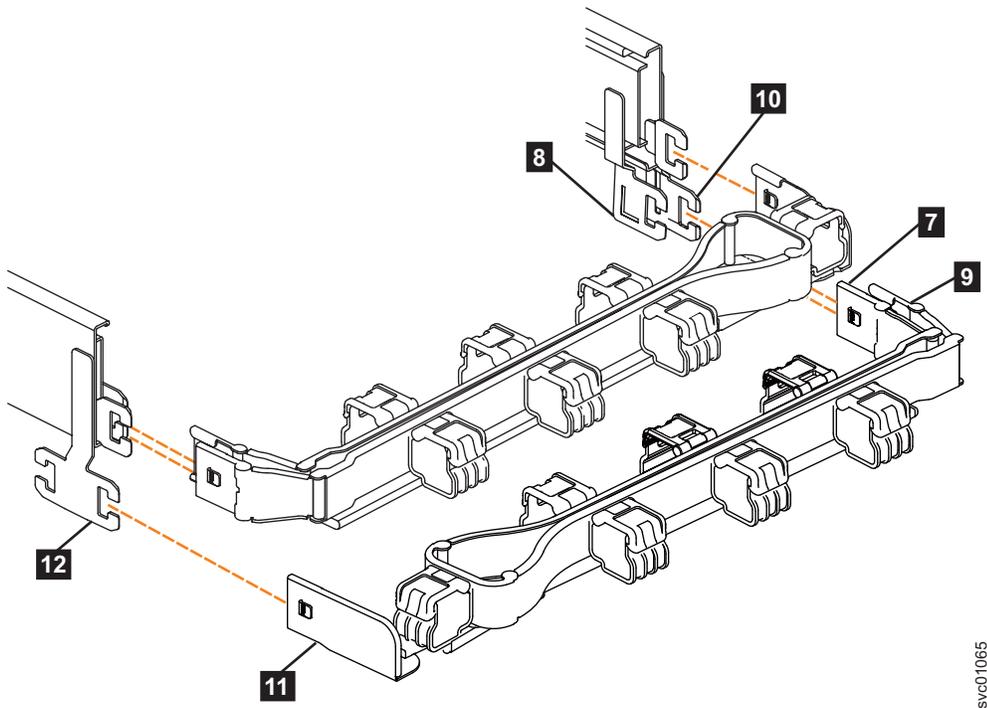
図 54. 下部 CMA アセンブリのコンポーネント

6. 下部 CMA アセンブリのコンネクター・ベース ( **11** ) を左側のサポート・レールのコンネクター ( **12** ) から取り外します ( 図 54 を参照 )。
7. 図 54 に示すように、下部 CMA アセンブリの内部コンネクター ( **9** ) を右側のサポート・レールの外部メンバー ( **10** ) から取り外します。
8. 図 54 に示すように、下部 CMA アセンブリの外部コンネクター ( **7** ) を、右側のサポート・レールの内部メンバー ( **8** ) から取り外します。

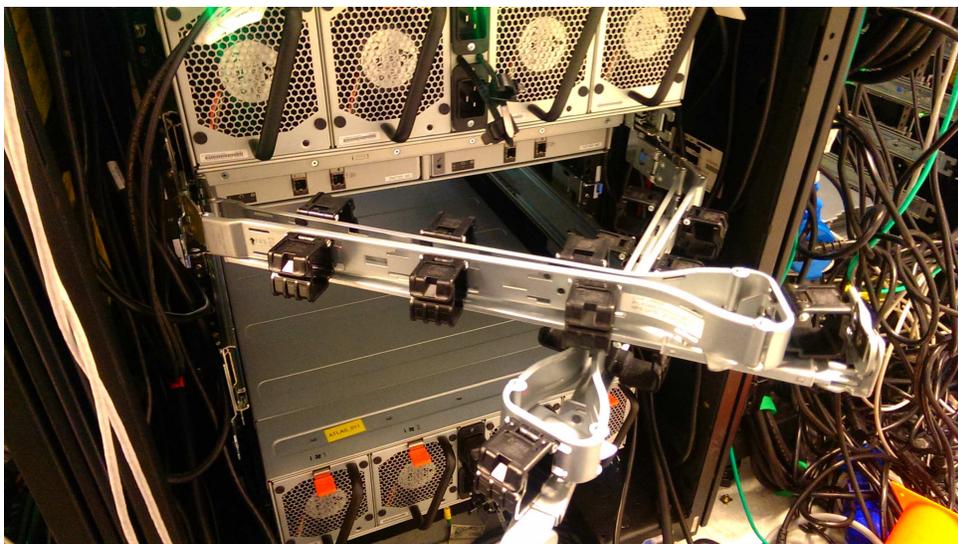
図 55. 脇に移動した上部および下部の CMA アセンブリー

ほとんどの保守作業では、CMA アセンブリの向きを変えて作業の邪魔にならないようにすることができます。各アームを独立に移動するか、両方のアームを移動することができます。例えば、235 ページの図 55 は、両方の CMA アセンブリをエンクロージャーの背面から引き離れた様子を示しています。

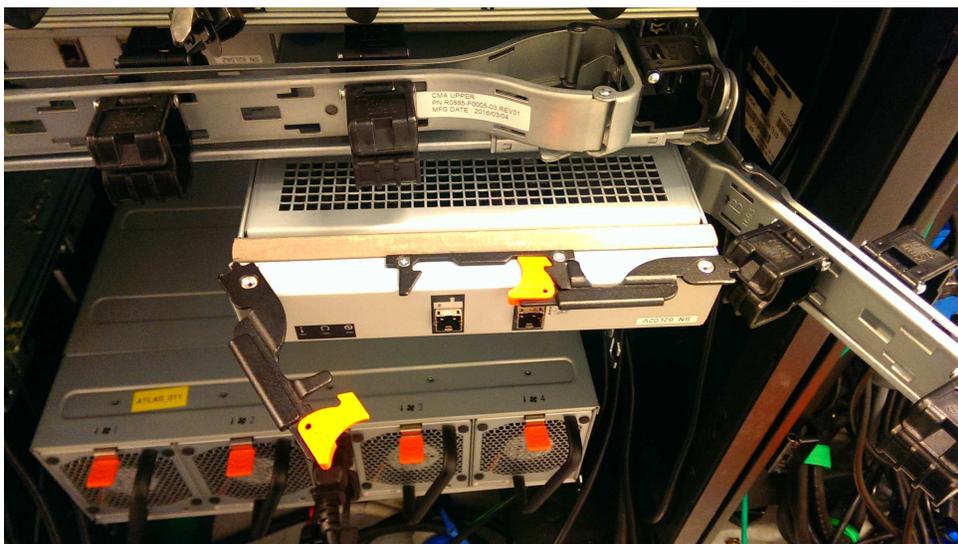
図 56. 移動した下部 CMA アセンブリー

図 56 は、拡張キャニスターにアクセスできるよう、下部 CMA アセンブリーをエンクロージャー背面から引き離れた様子を示しています。

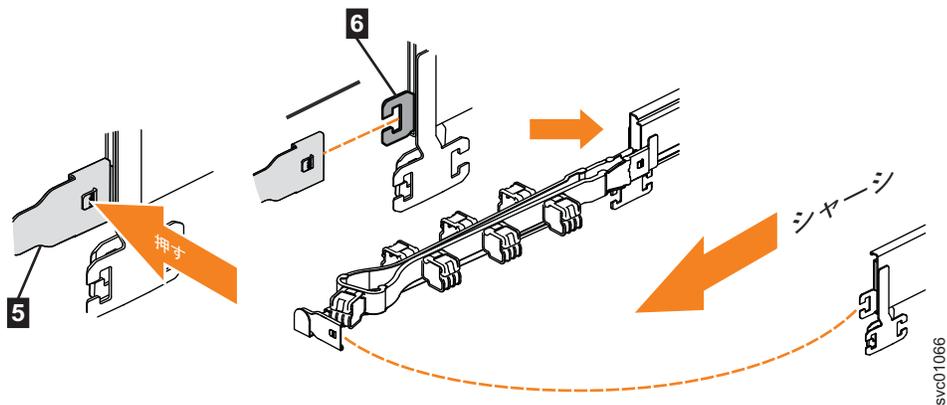
図 57. 上部 CMA アセンブリの解放

1. 上部 CMA を解放するには、サポート・レール・コネクタ **5** のラッチを押して、右側のレールのコネクタ・ベース **6** から解放します。

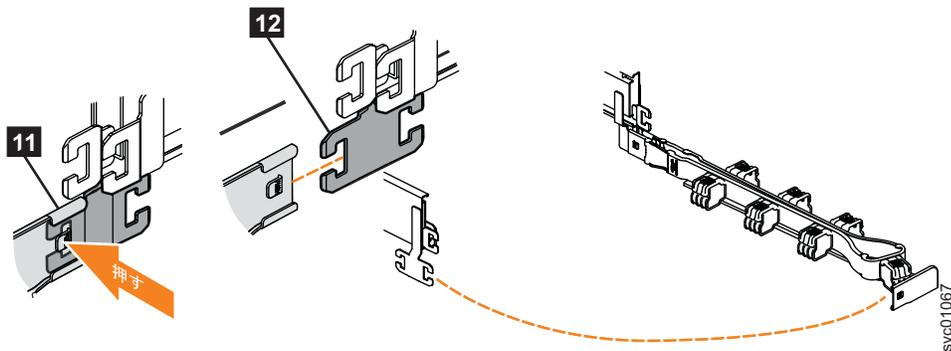
図 58. 下部 CMA アセンブリの解放

2. 上部 CMA を、邪魔にならないように左側へ移動します。
  - a. 上部 CMA をレールに再接続するには、手順を逆にします。
3. 下部 CMA を解放するには、サポート・レール・コネクタ **11** のラッチを押して、左側のレールのコネクタ・ベース **12** から解放します。

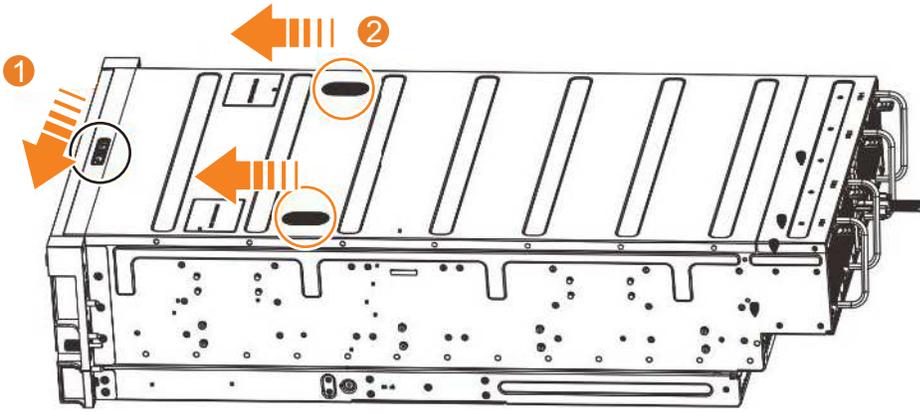
図 59. 2076-92F カバーの取り外し

1. スライド・レールを使用して、エンクロージャーをラックから引き出します。詳しくは、224 ページの『ラックからの拡張エンクロージャーの取り外し: 2076-92F』を参照してください。
2. 解放ラッチ (1) を、図 59 に示されている方向にスライドさせます。

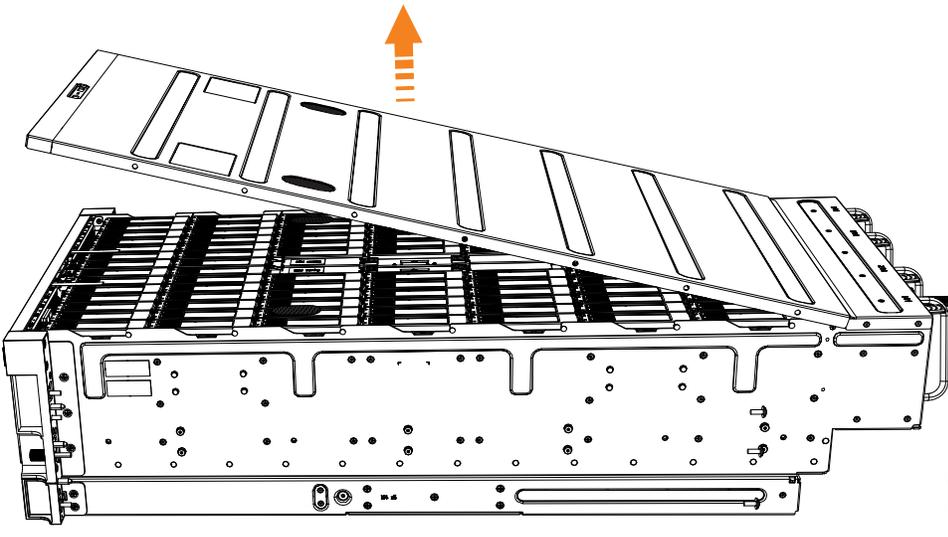
図 60. 2076-92F カバーの取り外し

3. 図 59 に示すように、カバーを拡張エンクロージャーの前面方向にスライドさせます(2)。
4. 図 60 に示すように、カバーを慎重に持ち上げます。

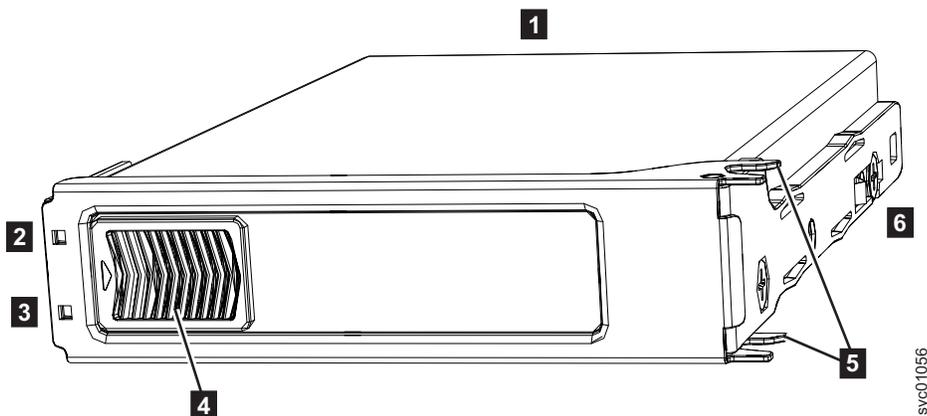
図 61. ドライブ・アセンブリ

2076-92F 拡張エンクロージャーは 92 個のドライブをサポートします。図 61 は、ドライブ・アセンブリの例を示しています。

- 1 ディスク・ドライブ
- 2 オンライン標識
- 3 障害インディケーター

注: ドライブに障害がある場合、オレンジ色の障害インディケータが点灯します ( 238 ページの図 61の **3** )。ドライブ障害インディケータがオンであるか、修正手順により指示される場合を除いて、ドライブを交換しないでください。緑色のインディケータが点灯している場合、ドライブで活動が行われていることを示します。

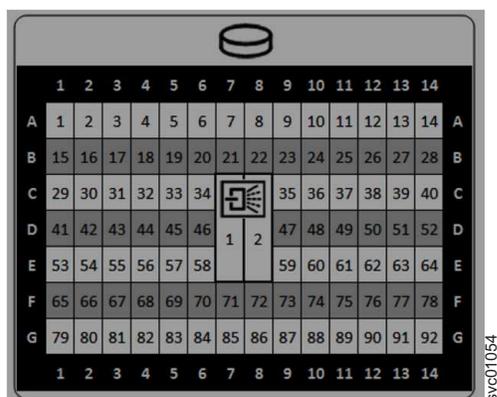
図 62. 2076-92F 拡張エンクロージャーのドライブのロケーション

エンクロージャーのカバー上のラベル (図 62) に、ドライブ・スロットの位置が示されています。ドライブ・スロットには左から右に 1 から 14、エンクロージャーの背面から前面に A から G の番号が付けられています。

ドライブの位置は、エンクロージャー自体にもマーク付けされています。行 (A から G) は、エンクロージャーの左右の端にマーク付けされています。列 (1 から 14) は、エンクロージャーの前面の端にマーク付けされています。行と列のマークは、上部カバーを取り外すと見ることができます。

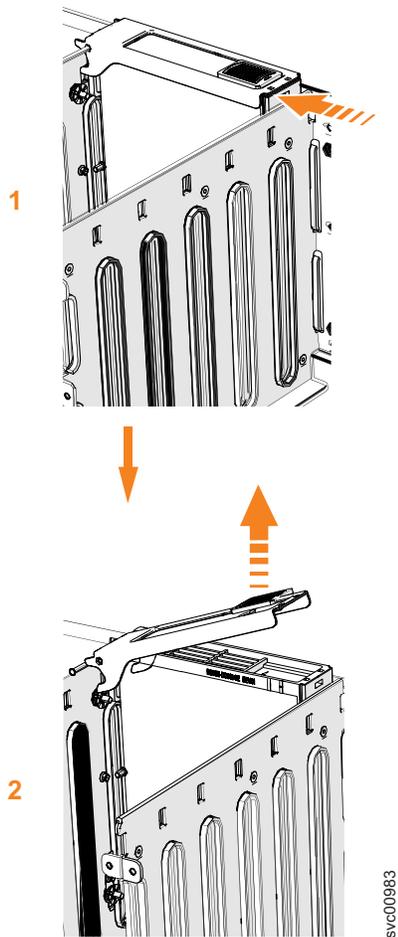
図 63. ドライブ・アセンブリーの取り外し

5. 240 ページの図 63 に示すように、解放ラッチを前方へスライドさせます (**1**)。

6. ハンドルを持ち上げて (2)、ドライブ・キャリアのロックを解除して区画から外します (図 63 を参照)。ラッチの底面の先端が完全に外れていることを確認してください。
7. ドライブ・キャリアを慎重に持ち上げて、拡張エンクロージャーから取り外します。
8. 取り外す必要があるドライブごとに、ステップ 4 (239 ページ) からステップ 7 を繰り返します。

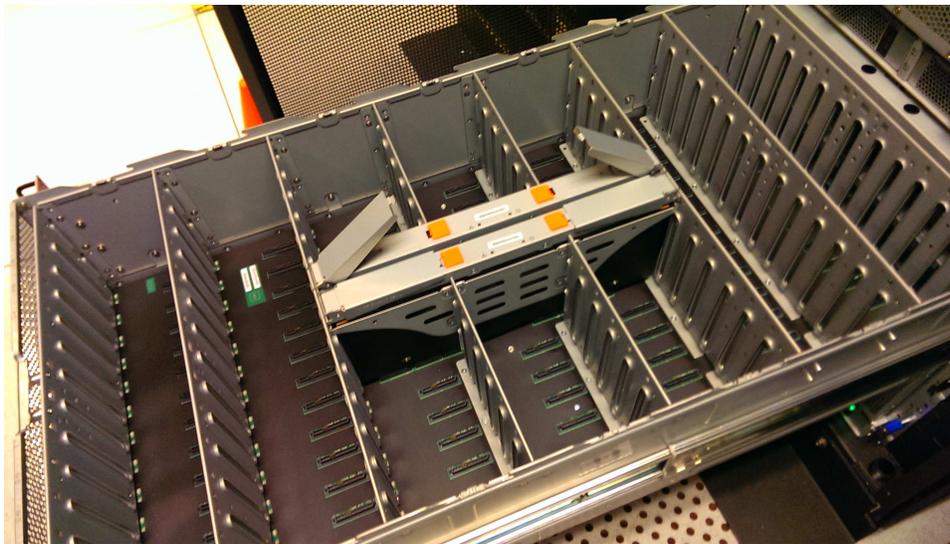
図 64. 2 次拡張機構モジュールの位置

2 次拡張機構モジュールは、拡張キャニスターとドライブ間を SAS 接続します。各ドライブには、2 つの SAS ポートがあります。各ドライブの SAS ポート 1 は、2 次拡張機構モジュール 1 に接続します。各ドライブの SAS ポート 2 は、2 次拡張機構モジュール 2 に接続します。各拡張キャニスターは、2 次拡張機構モジュール 1 と 2 次拡張機構モジュール 2 の両方に接続します。2 次拡張機構モジュール 2 が欠落しているか、障害がある場合、拡張キャニスターが通信できるのは、各ドライブの SAS ポート 1 のみです。同様に、2 次拡張機構モジュール 1 が欠落しているか、障害がある場合、拡張キャニスターが通信できるのは、各ドライブ上の SAS ポート 2 のみです。

図 64 に示すように、2 つの 2 次拡張モジュールは 2076-92F 拡張エンクロージャの配送時に既に取り付けられています。

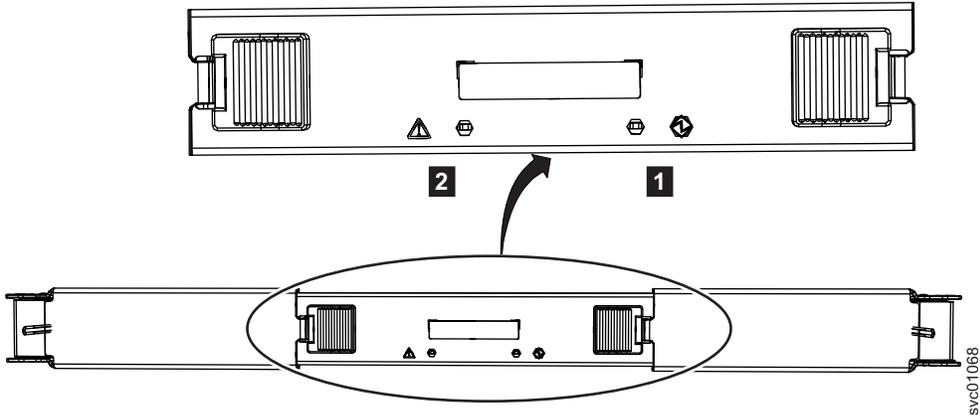
図 65. 2 次拡張機構モジュール上の LED の位置

243 ページの図 65 は、2 次拡張機構モジュールの上部にある LED インディケータの位置を示しています。各 2 次拡張機構モジュールは、独自の LED セットを備えています。拡張エンクロージャに電源が接続されると、LED は 2 次拡張機構モジュールの稼働状況を識別します。

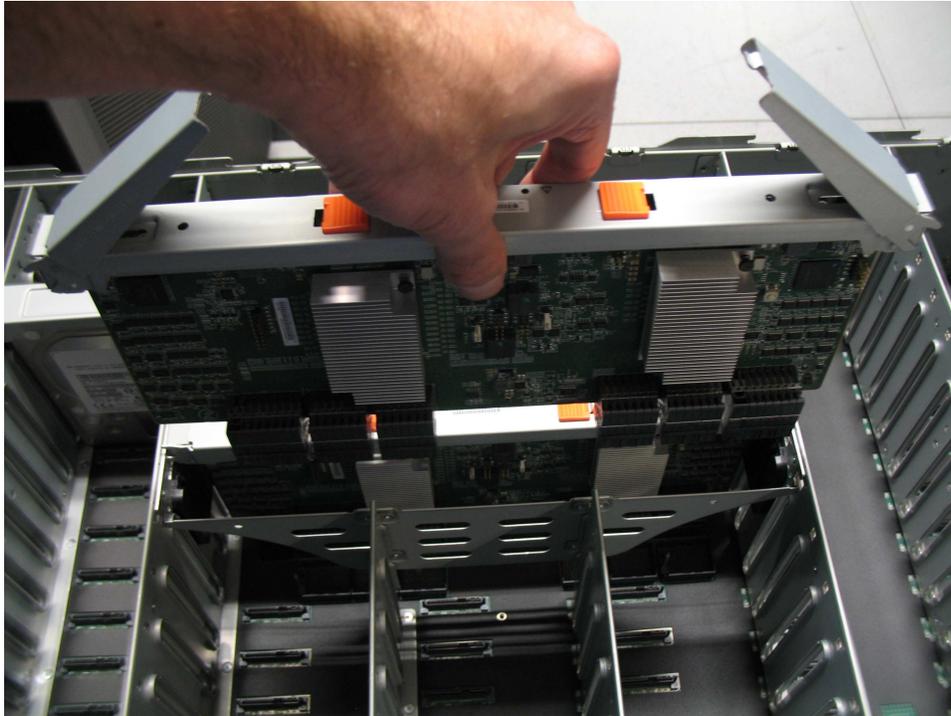
図 66. 2 次拡張機構モジュールの取り外し

1. 交換する 2 次拡張機構モジュールを識別します。表 69 を参照してください。
2. 2 次拡張機構モジュールの上部にあるリリース・ボタンを押して、ハンドルを解放します。
3. ハンドルを、アンロックの位置まで外側に回転させます。
4. 244 ページの図 66 に示すように、2 次拡張機構モジュールを注意深く持ち上げてエンクロージャから取り出します。

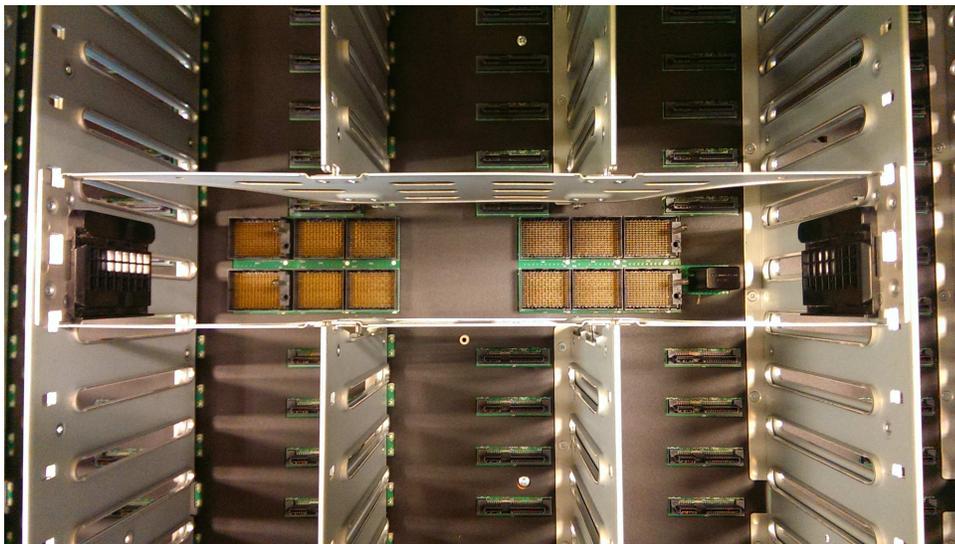
図 67. 2 次拡張機構モジュールのコネクタ

**重要:** 2 次拡張機構モジュールを取り外した後で感電を防止するために、エンクロージャー (FRU P/N 01LJ112) 内にあるコネクタ (図 67 を参照) に触らないでください。

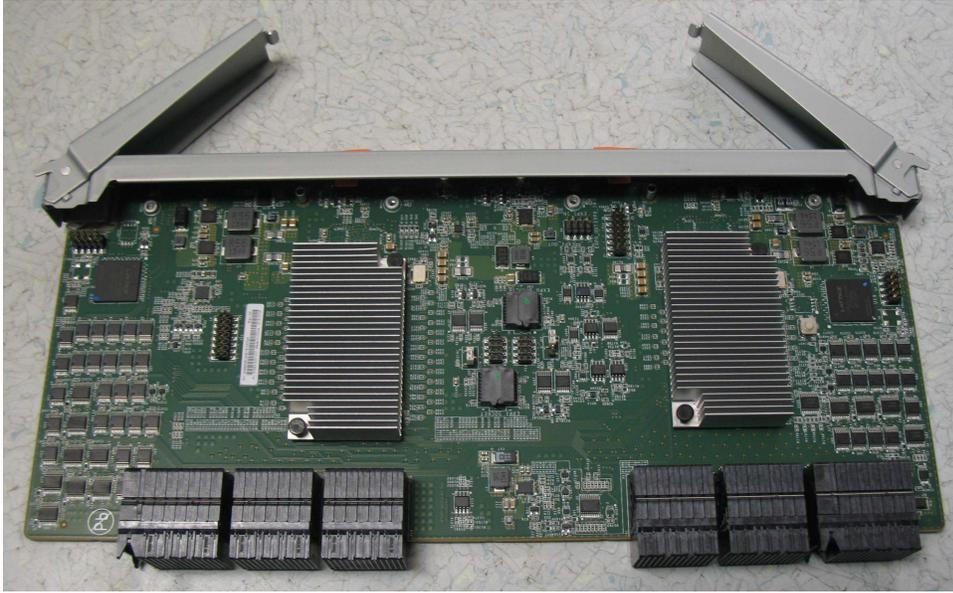
図 68. エンクロージャーから取り外された 2 次拡張機構モジュール

5. 245 ページの図 68 に示すように、2 次拡張機構モジュールを安全な場所に置きます。

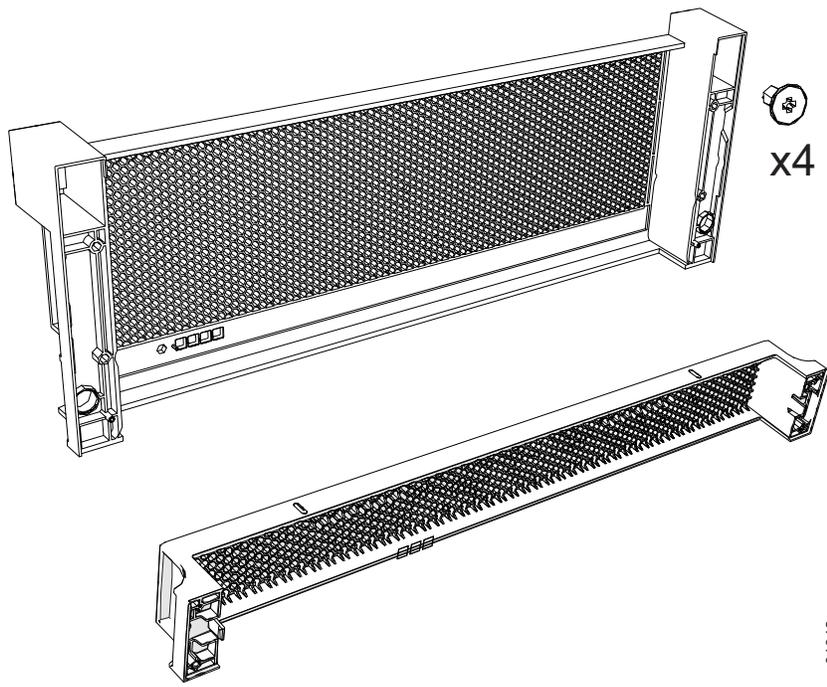
図 69. 拡張エンクロージャの鼻隠しコンポーネント

拡張エンクロージャには、表示パネルを覆う 4U 前面鼻隠しと、電源機構装置 (PSU) を覆う 1U 鼻隠しが備わっています。図 69 に示すように、鼻隠しは独立したものです。他方を取り外したり再取り付けしたりせずに、一方の取り外しや再取り付けが可能です。

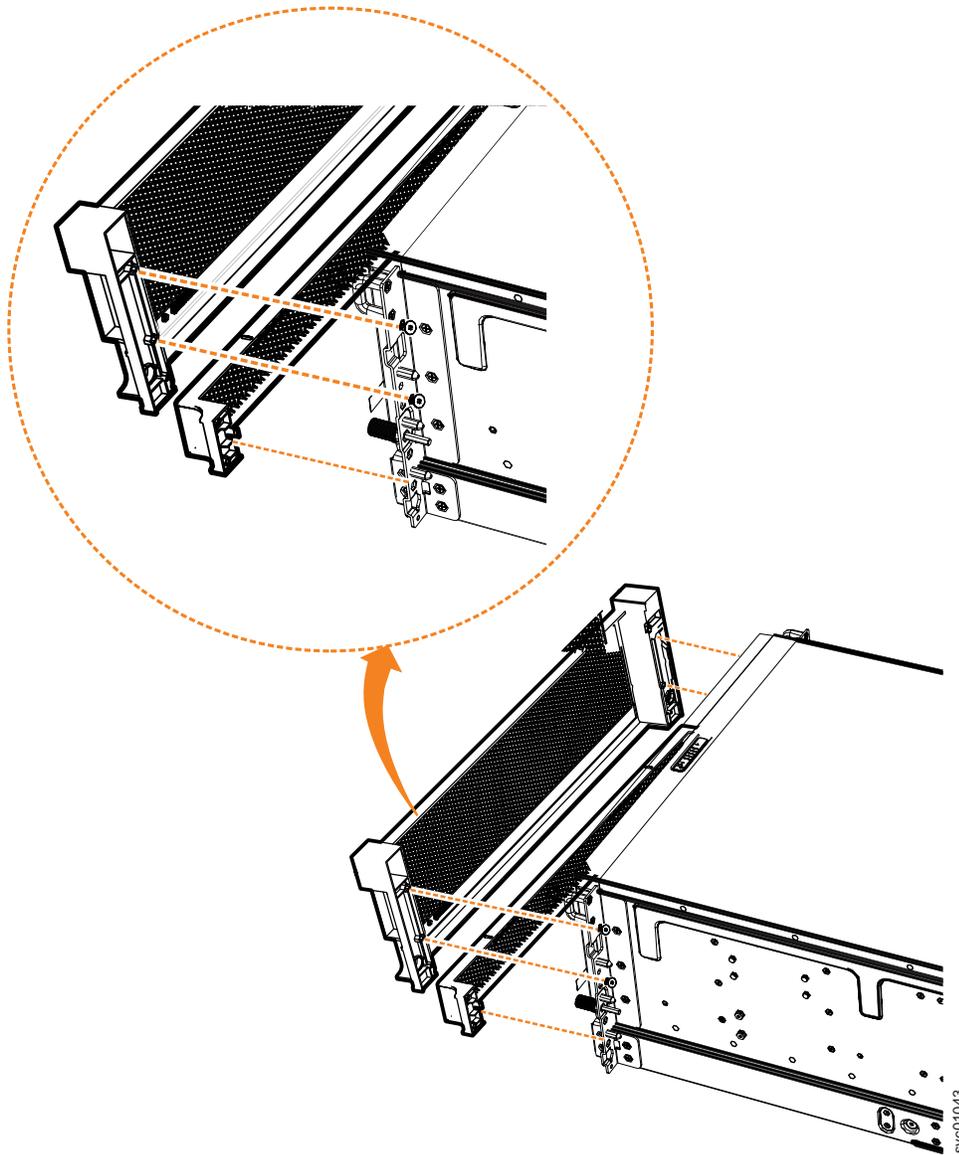
図 70. 拡張エンクロージャーからの鼻隠しコンポーネントの取り外し

2. 249 ページの図 70 に示すように、鼻隠しをシャーシの両側のフランジに固定している 2 本のねじを取り外して、前面鼻隠しを取り外します。

3. 図 70 に示すように、PSU 鼻隠しの両側を慎重に引いて、シャーシから取り外します。PSU 鼻隠しが、シャーシの両側に PSU 鼻隠しを結合しているスロットとピンから外れます。

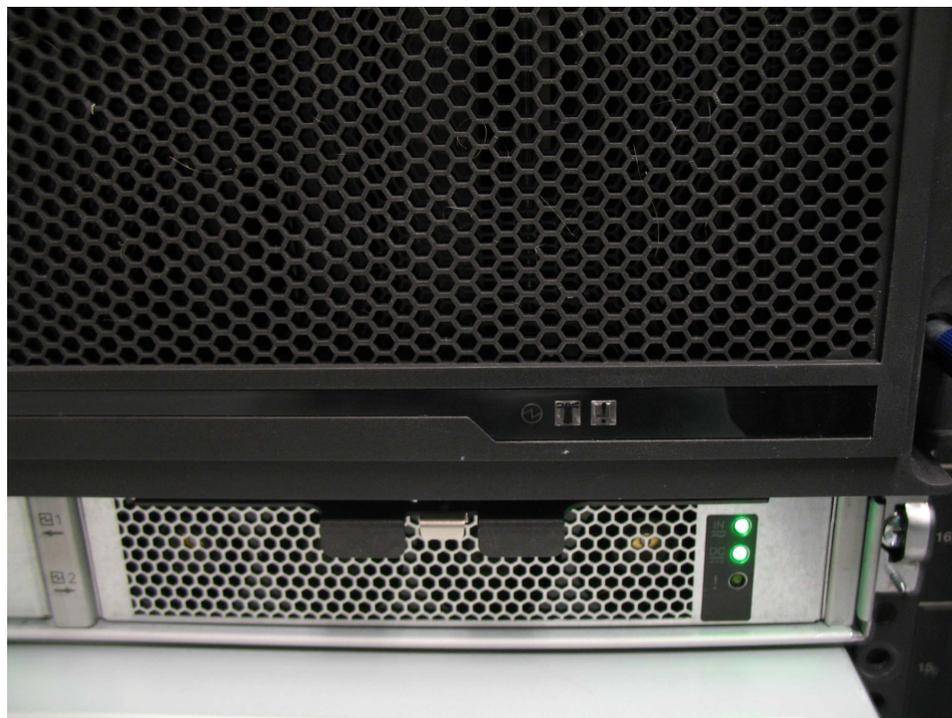
図 71. PSU から取り外された鼻隠し

どちらでも PSU にアクセスおよびサービスするためには、下段の鼻隠しを取り外す必要があります。ただし、250 ページの図 71 に示すように、前面鼻隠しを取り外す必要はありません。

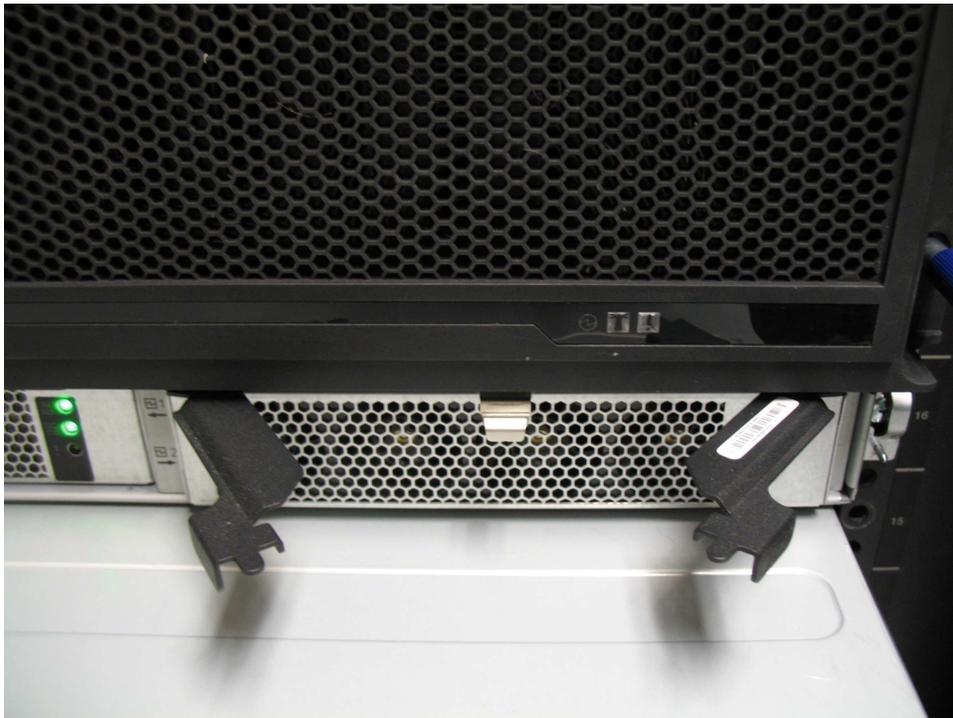
図 72. 電源機構ハンドルの解放

各 PSU はエンクロージャーの下部を冷却します。エンクロージャー内の 2 番目の PSU に電源が入っていて、正しく動作していることを確認します。例えば、251 ページの図 72 では、PSU 2 が取り外されている間、PSU 1 は動作しています。

1. すべての安全上の注意を読みます。
2. 248 ページの『鼻隠しの取り外し: 2076-92F』の説明に従って、拡張エンクロージャーの前面にある PSU を覆っている 1U 鼻隠しを取り外します。
3. ハンドル・ロックを押して、PSU のハンドルを解放します。
4. 図 72 に示すように、ハンドルを外側に回転させます。

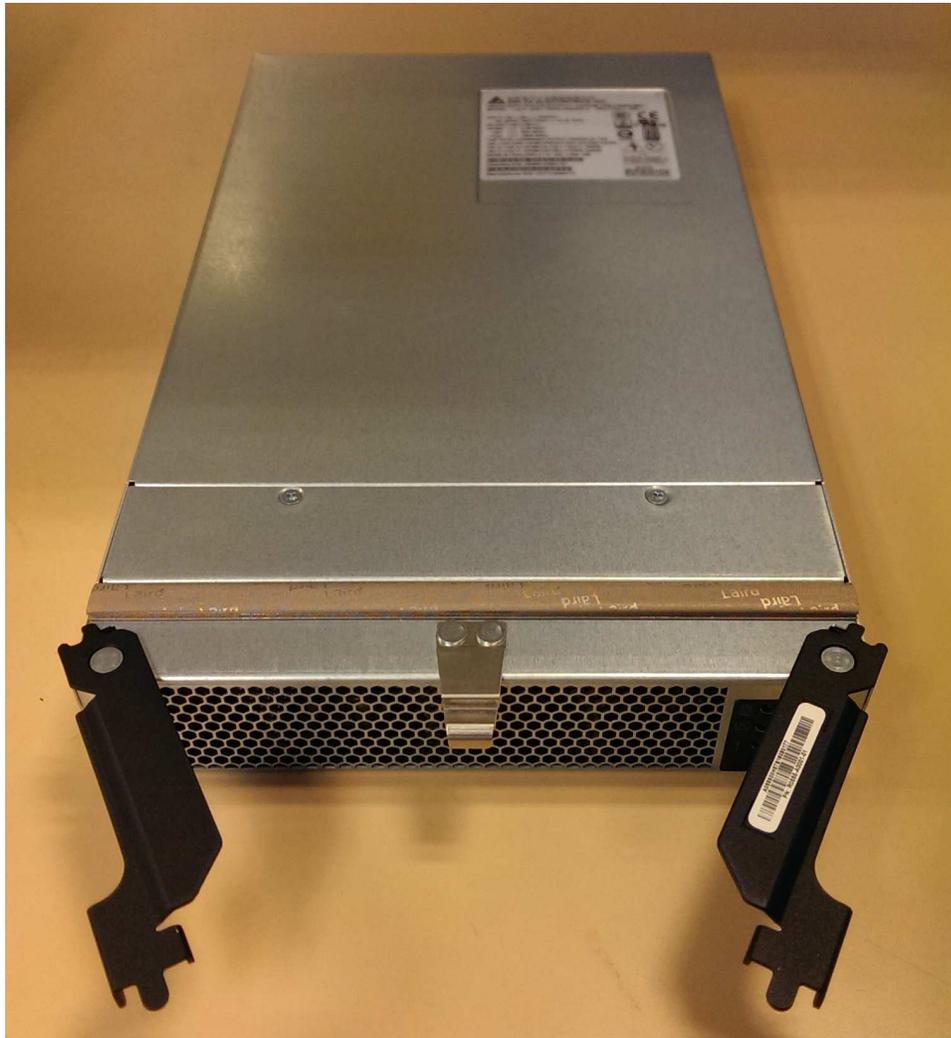
図 73. 取り出された電源機構

5. 252 ページの図 73 に示すように、PSU を拡張エンクロージャーのシャーシから慎重に引き出して、安全な場所に置きます。

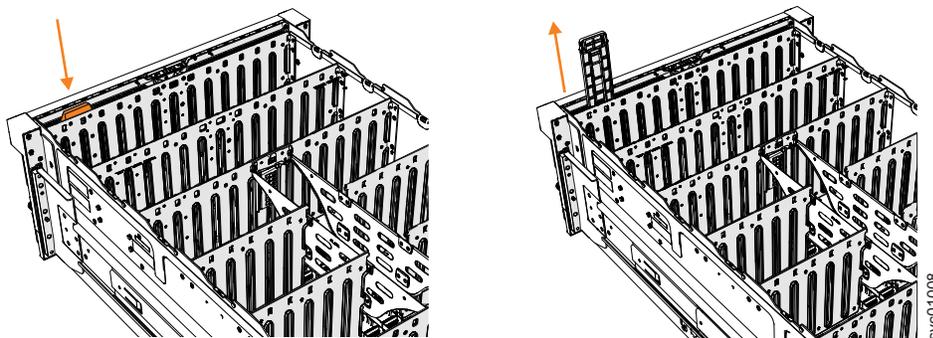
図 74. 表示パネル・アセンブリーの取り外し

2. 上部カバーを取り外します ( 236 ページの『上部カバーの取り外し: 2076-92F』の説明を参照)。
3. 図 74 に示すように、表示パネル・アセンブリーの上部の解放タブを押します。

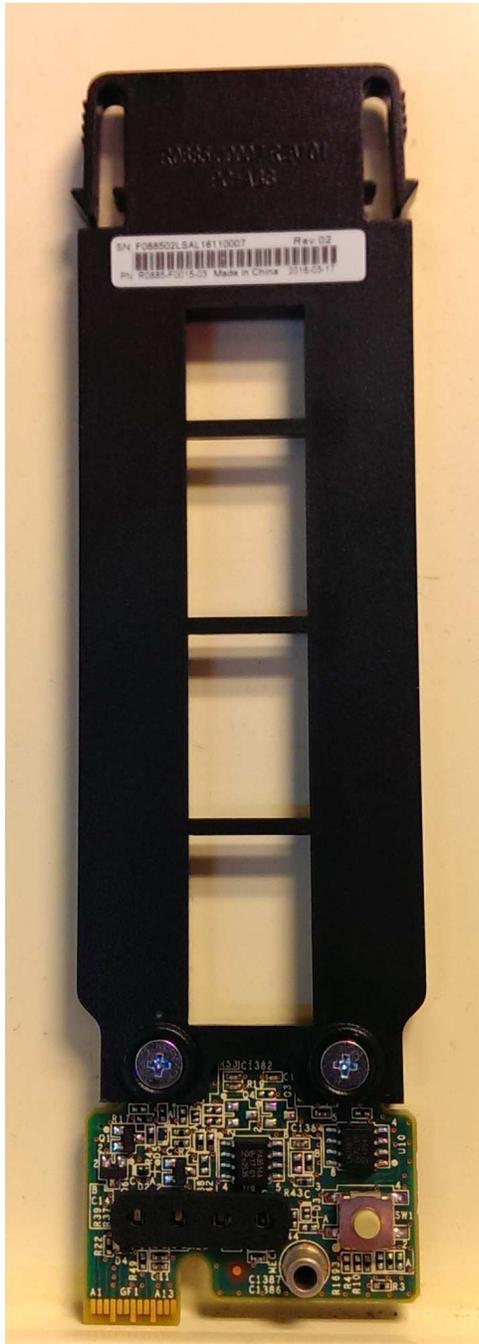
図 75. 表示パネル・アセンブリー

4. 254 ページの図 75 に示すように、表示パネル・アセンブリーをシャーシから慎重に引き抜きます。

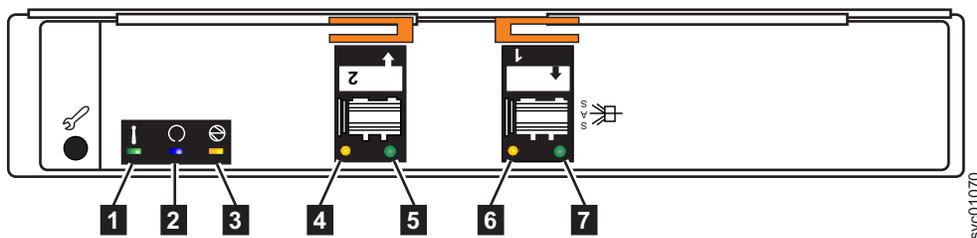
図 76. 拡張キャニスター

拡張キャニスターは、2076-92F 拡張エンクロージャーと Storwize V7000 システムを SAS 接続します。2 つの拡張キャニスターのいずれかに障害が発生した場合、もう一方の拡張キャニスターが入出力の負荷をすべて引き受けます。図 76 は、拡張エンクロージャーの各フィーチャーを示しています。

- 1** キャニスター障害インディケーター
- 2** キャニスターの状況
- 3** キャニスター電源表示ライト
- 4** および **6** SAS リンク障害インディケーター
- 5** および **7** SAS リンク 操作インディケーター
- 8** キャニスター解放タブ

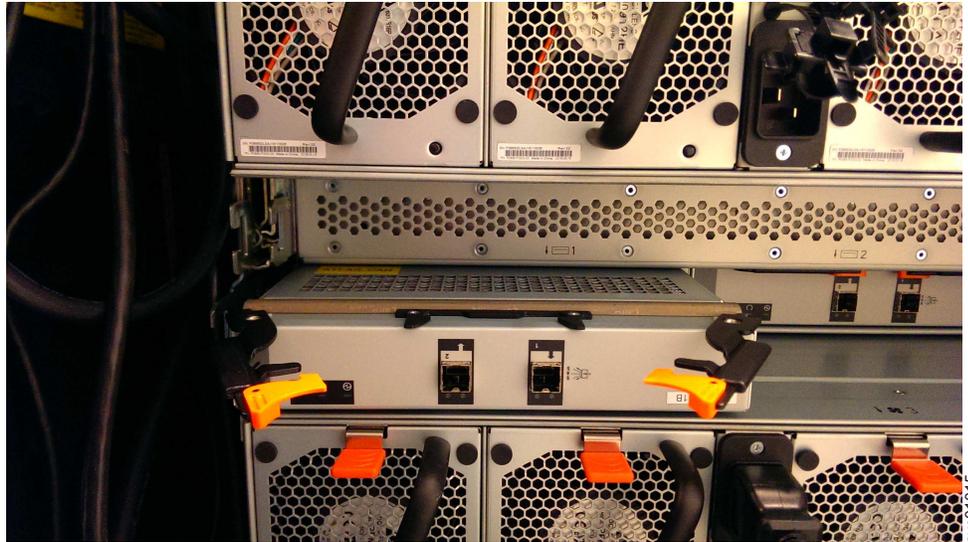
図 77. 拡張キャニスターの取り外し

1. すべての安全上の注意を読みます。
2. 取り外す拡張キャニスターの位置を確認します。
3. 234 ページの『ケーブル・マネジメント・アームの移動』の説明に従って、下段のケーブル・マネジメント・アームを解放し、邪魔にならないところに向きを変えます。
4. 256 ページの『SAS ケーブルの取り外しと取り付け: 2076-92F』の説明に従って、拡張キャニスターから SAS ケーブルを取り外します。
5. 256 ページの図 77 に示すように、拡張キャニスターのハンドルを外側に回転させます。

6. シャーシから拡張キャニスターを慎重に引き出して、安全で平らな面に置きます。

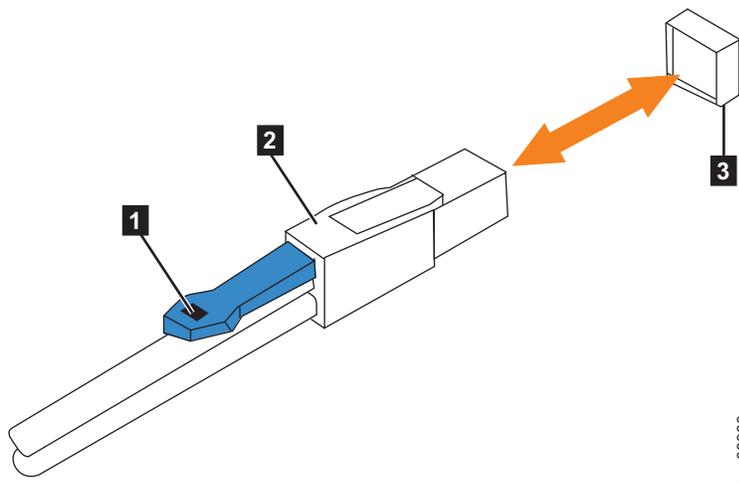
図 78. SAS ケーブル・コネクタの正しい向き

5. SAS コネクタの向きが、図 78 に示すように、正しいことを確認します。青色のタブが、エンクロージャー・キャニスターの上部を向いている必要があります。

- 1** 青色のプルタブ
- 2** SAS ケーブル
- 3** SAS ポート

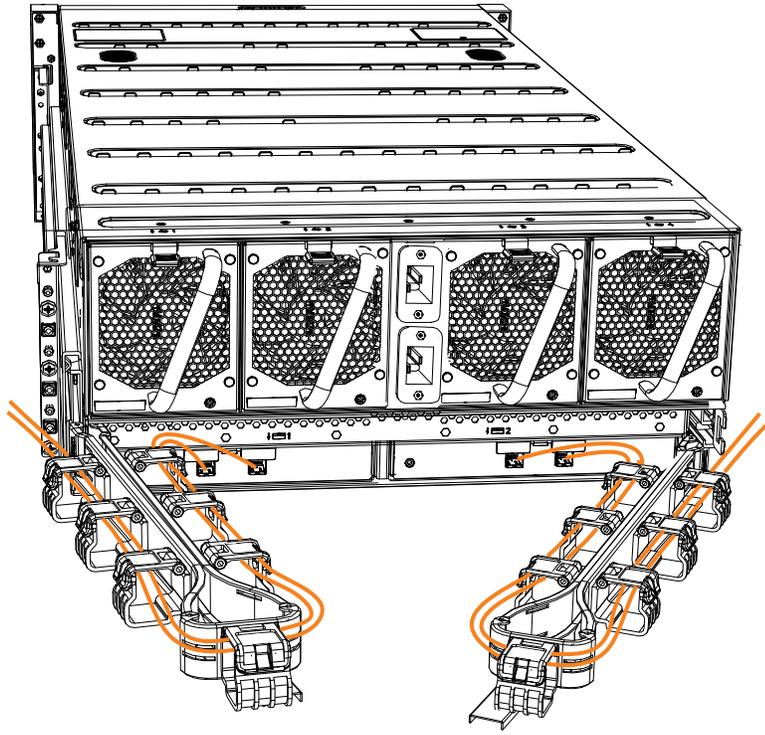
図 79. ケーブル・マネジメント・アームを通して配線された SAS ケーブルの例

8. ケーブル・マネジメント・アームを通して SAS ケーブルを配線します (258 ページの図 79 を参照)。

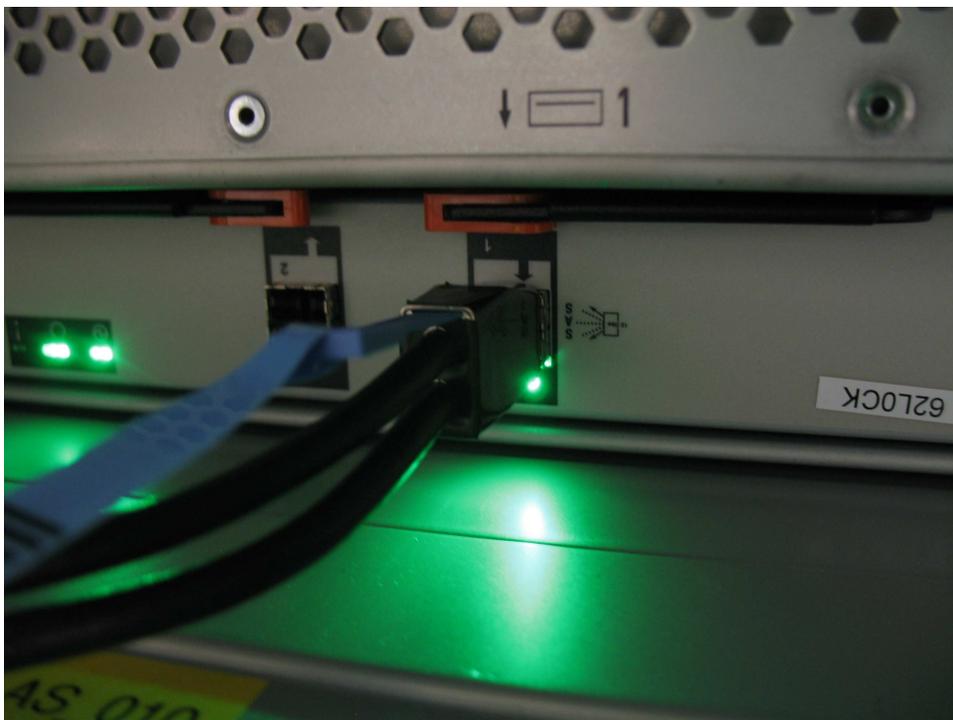
図 80. SAS ポートに正しく挿入された SAS ケーブル

9. SAS ケーブルの両端が正しく接続されると、接続した SAS ポートの横にある緑色のリンク LED が点灯します。

例えば、259 ページの図 80 は、2076-92F 拡張エンクロージャの拡張キャニスター 1 の LED を示しています。SAS ケーブルは、ポート 1 (入力) に正しく挿入されています。ポート 2 (出力) には SAS ケーブルは入っていません。

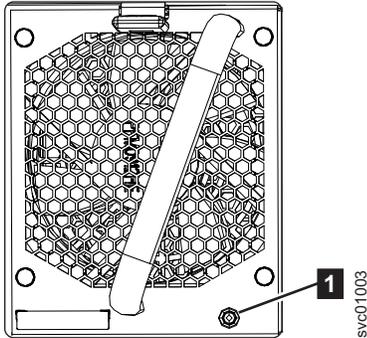
図 81. ファン・モジュール LED

1. 交換するファン・モジュールを確認します。ファン・モジュールの前面にあるオレンジ色の LED (図 81 の **1**) が点灯している場合は、障害を示しています。

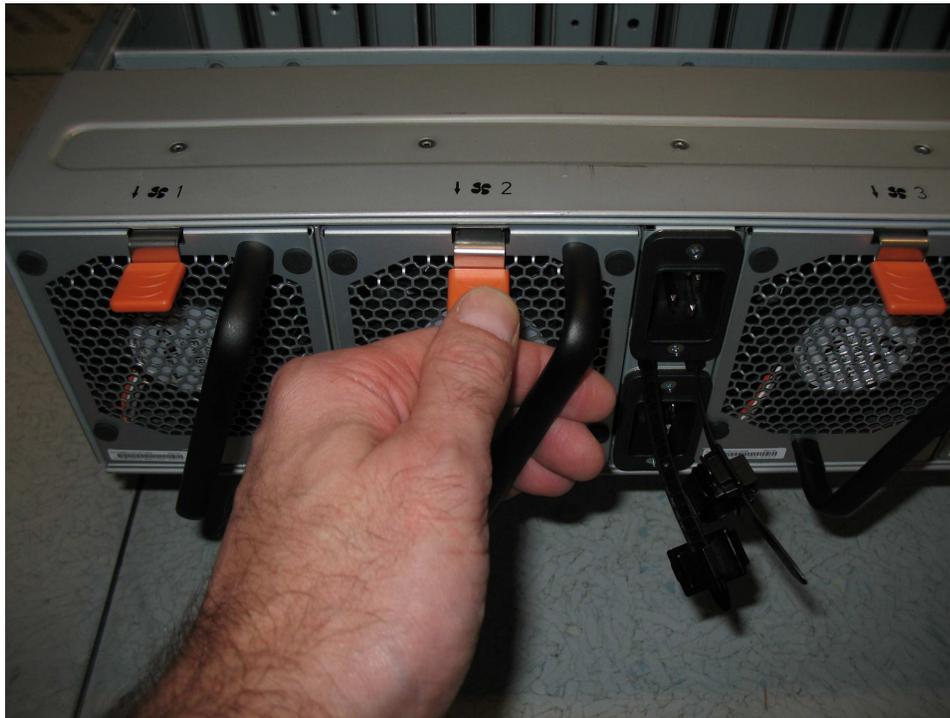
図 82. ファン・モジュールの解放タブ

2. 図 82 に示すように、ファン・モジュールの解放タブを押します。

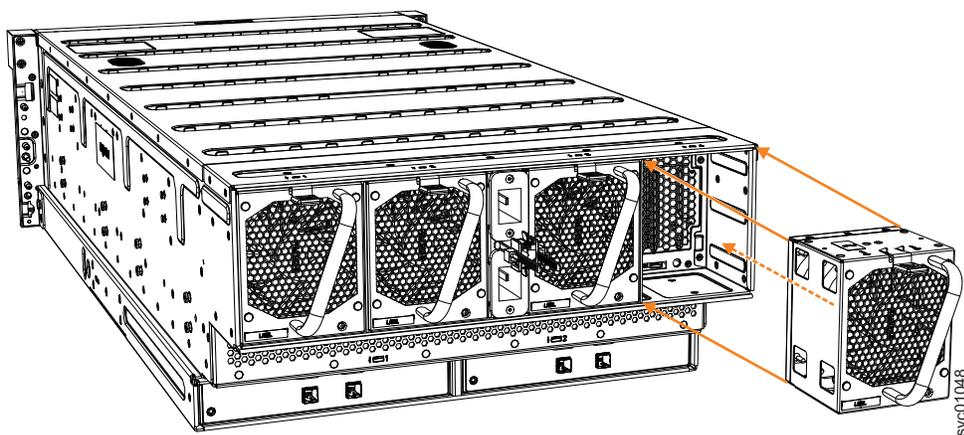
図 83. ファン・モジュールの取り外し

3. 261 ページの図 83 に示されているように、ハンドルを使用して、ファン・モジュールをエンクロージャのシャーシから引き出します。

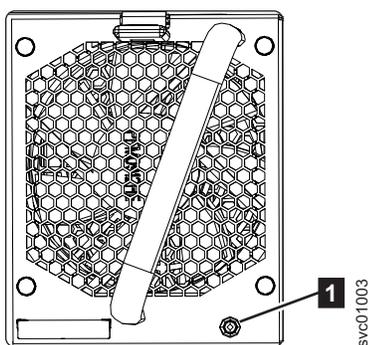
図 84. ファン・モジュール LED

重要: この作業はストレージ・システムの稼働を中断して行う必要があるため、必ず、最初にファンの交換を試みてください。取り外しおよび再取り付けの手順については、259 ページの『ファン・モジュールの取り外し: 2076-92F』 および 307 ページの『ファン・モジュールの取り付けまたは交換: 2076-92F』 を参照してください。両方のファンが正しく取り付けられていることを確認します。以下の手順は、各ファンのオレンジ色の障害 LED が点灯したままになっている (図 84 の **1**) 場合にのみ実行してください。

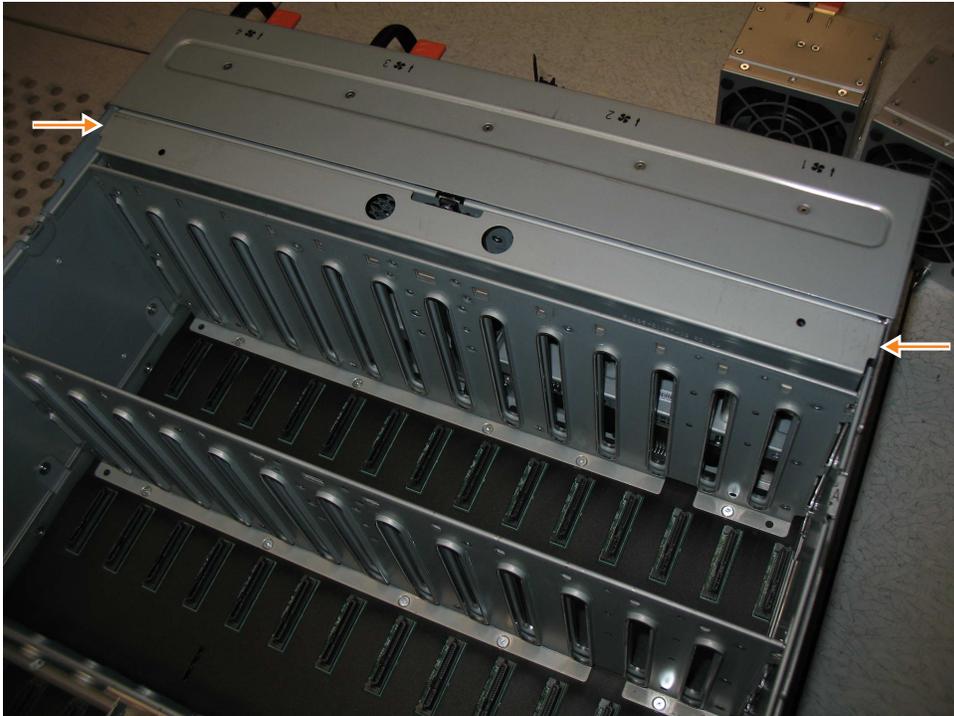
図 85. FIB カバーの位置

1. 263 ページの図 85 に示すように、十字頭ドライバーを使用して、FIB を覆っている幅の狭い金属カバーを取り外します。ねじは、シャーシの両側にあります。カバーとカバーのねじを、安全な場所に置きます。

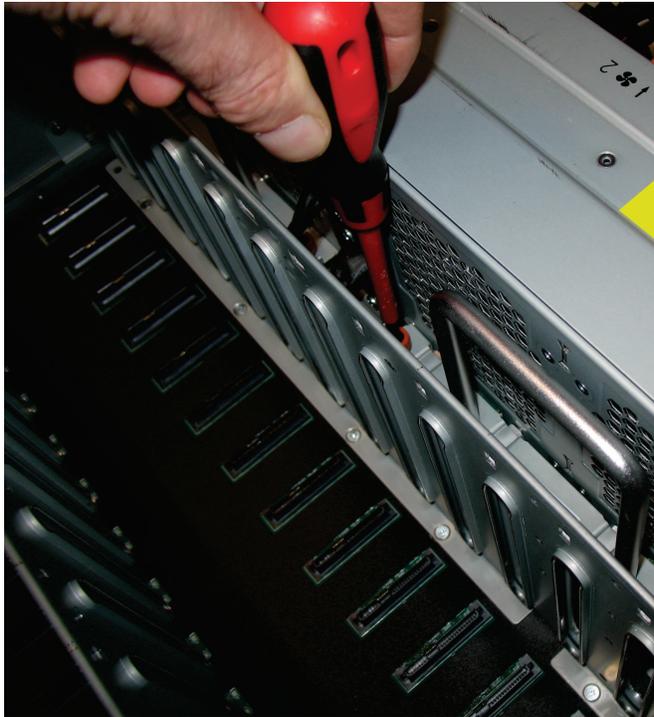
図 86. FIB のねじを緩める

2. 264 ページの図 86 に示すように、十字頭ドライバーを使用して FIB の留めねじを緩めます。

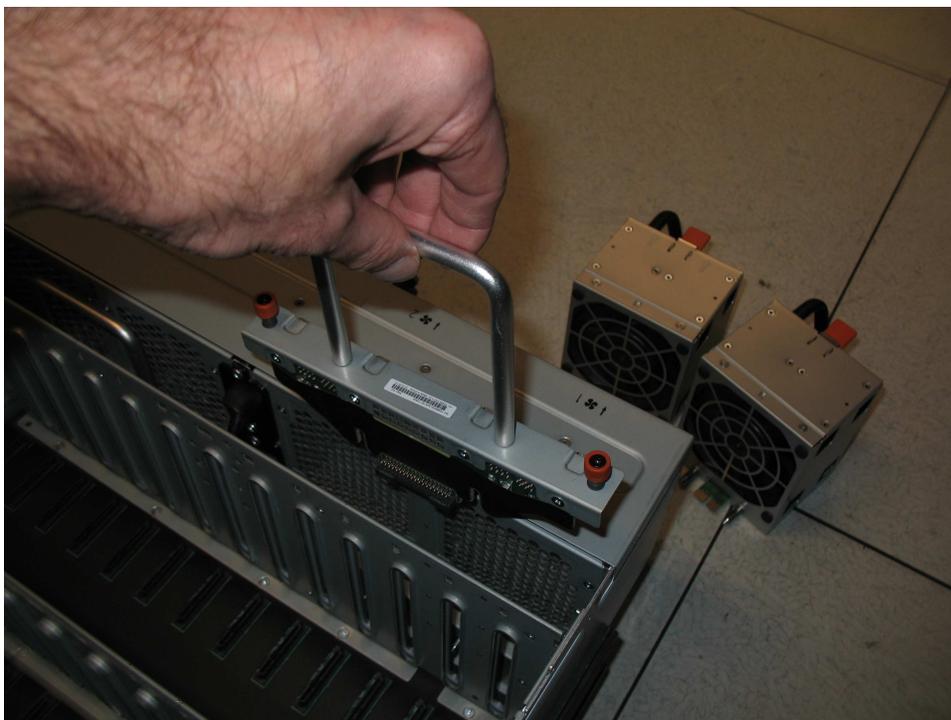
図 87. シャーシからの FIB の取り外し

3. 265 ページの図 87 に示すように、ハンドルを使用して、拡張エンクロージャのシャーシから FIB を引き出します。

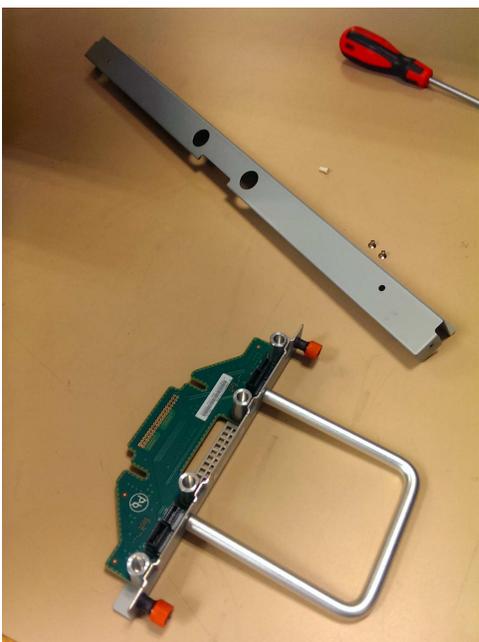
図 88. シャーシから取り外した FIB 部品

4. FIB (図 88 を参照) を安全な場所に置きます。

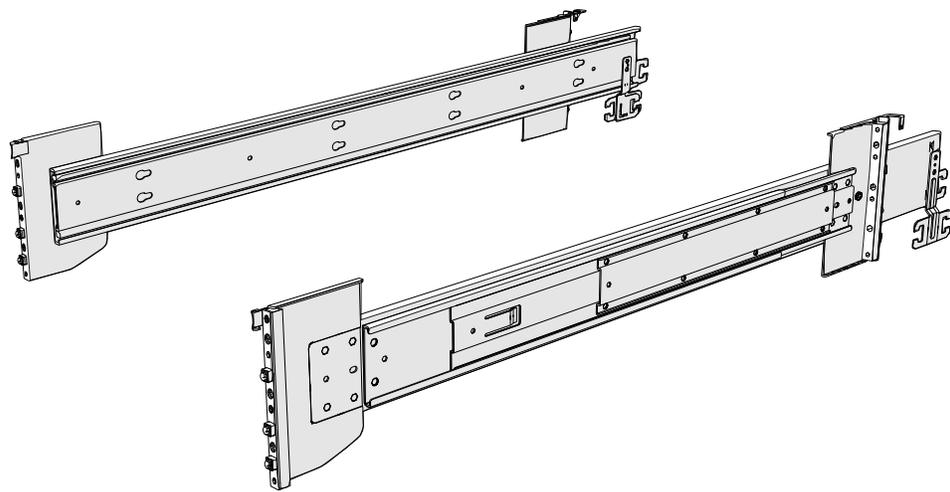
図 89. サポート・レール

1. M4xL6 ねじと M5xL13 ねじを含め、レールの取り付けに使用されるハードウェアを見つけます。後の取り付けプロセスで使用するために、図 89 に示されているハードウェアを取っておいてください。
