## IBM Storwize V7000

トラブルシューティング、  
リカバリーおよび  
メンテナンスのガイド

本書は、バージョン 8、リリース 1、モディフィケーション 3、および新しい版で明記されていない限り、以降のすべてのリリースおよびモディフィケーションに適用されます。

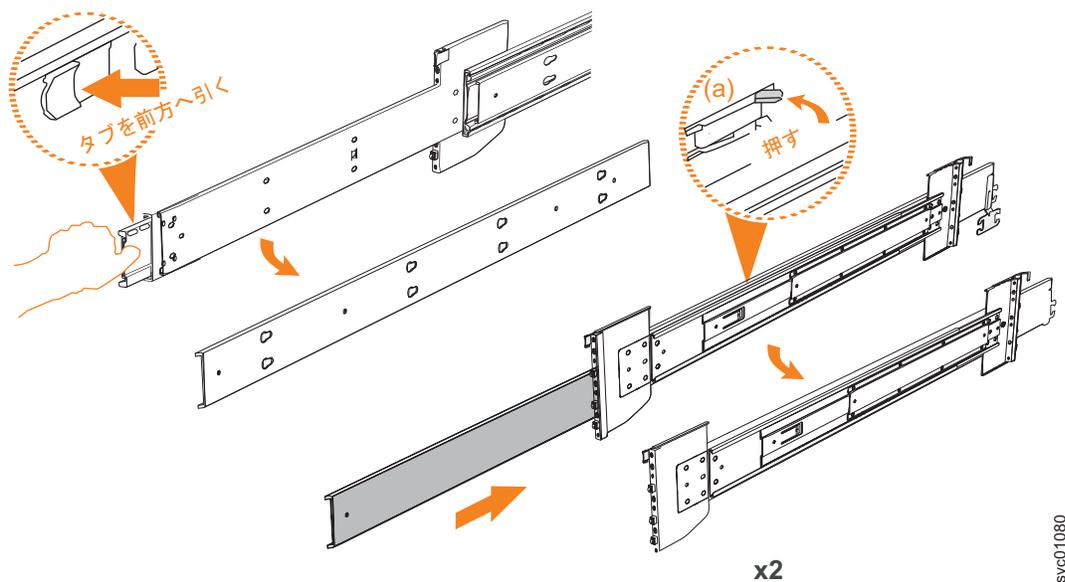
図 90. レールの内部セクションの切り離し

- すべてのコンポーネントとドライブが取り付けられると、拡張エンクロージャーは重くなります。使用可能な最も低い位置にサポート・レールとエンクロージャーを取り付けてください。ラック内の U25 位置より上にレールとエンクロージャーを取り付けしないでください。
3. レールの内部メンバーを取り外します。タブ (a) を押し、中央のレール・メンバーをスライドさせて戻します (図 90 を参照)。

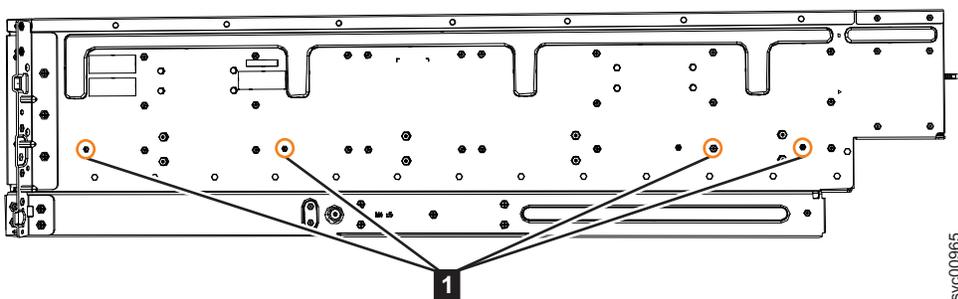
図 91. 内部レールをエンクロージャーに取り付けるねじの位置

4. 4 本の M4 ねじを使用して、内部レールをエンクロージャーの側面に取り付けます。図 91 はねじの位置を示しています。

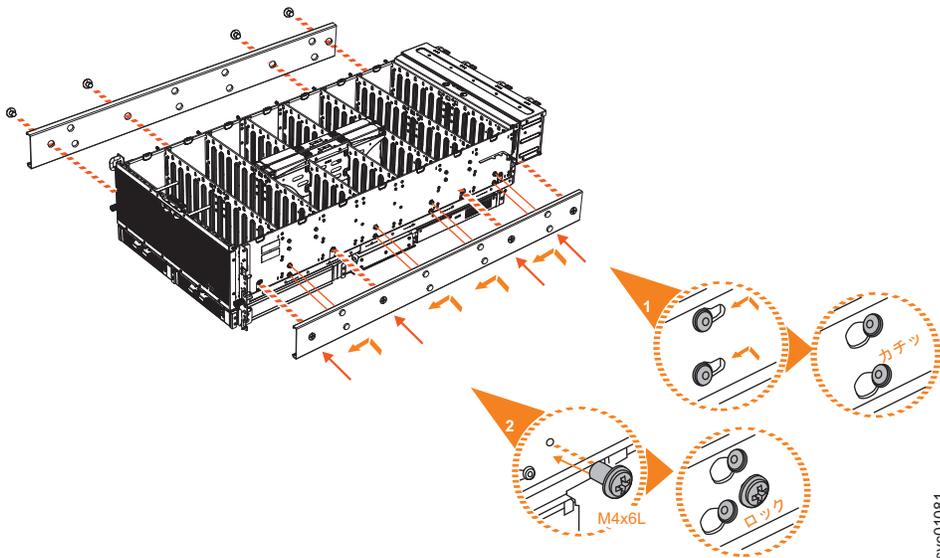
図 92. エンクロージャーへの内部レール・セクションの取り付け

5. 拡張エンクロージャーの各側面にレールの内部セクションを取り付けます (268 ページの図 92 を参照)。

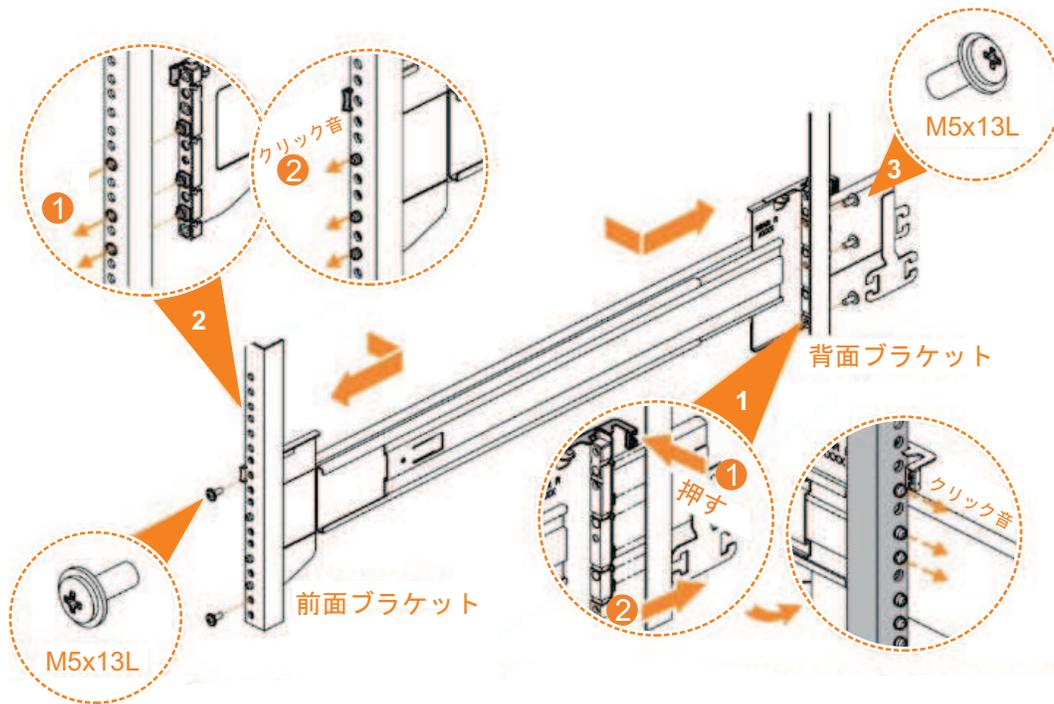
図 93. ラック・フレームへのレール・アセンブリーの取り付け

6. M5 ねじを使用して、外部レール・メンバーとブラケット・アセンブリーをラックに取り付けます (図 93 を参照)。

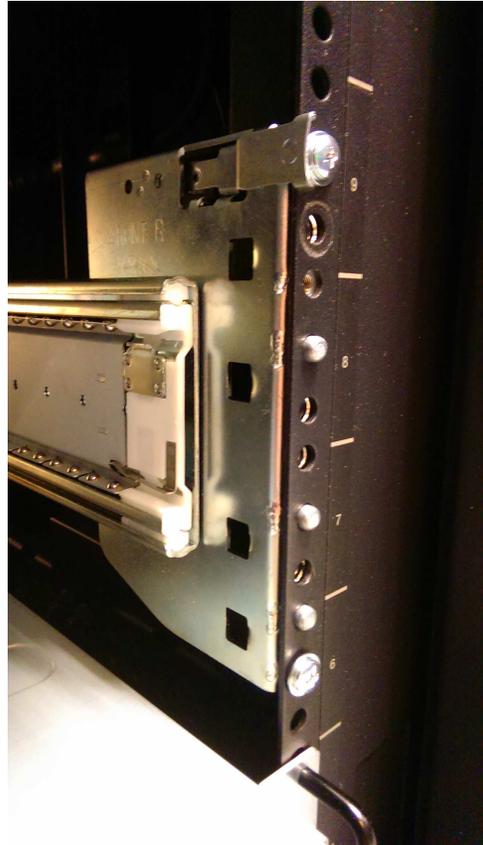
図 94. 必要なラック・スペースの例

例えば、269 ページの図 94 は、フレームに取り付けられたレールの前面を示しています。

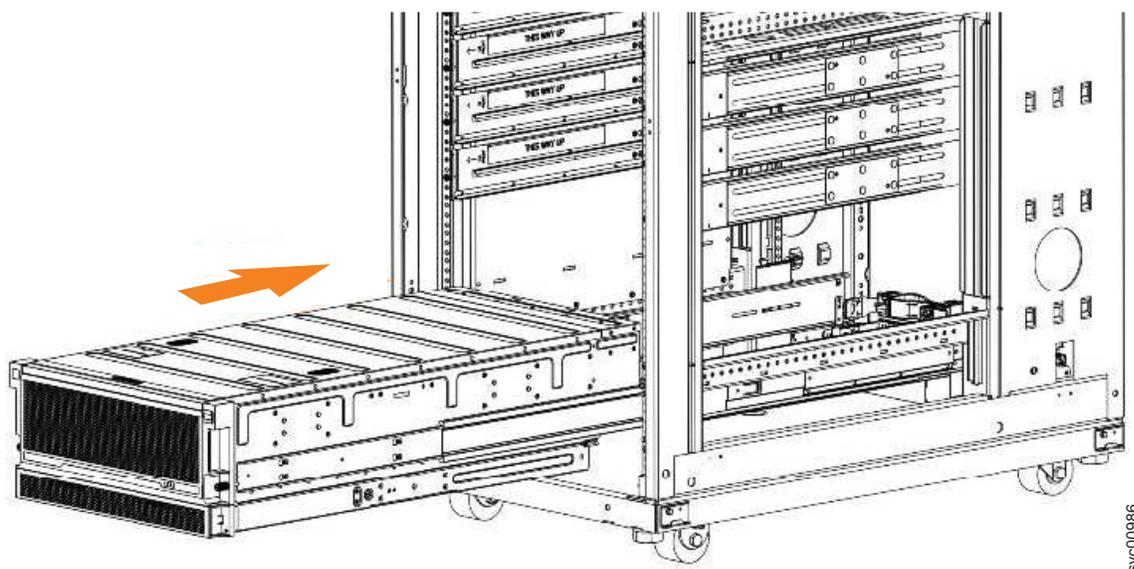
図 95. ラックでのエンクロージャーの取り付けの例

- 必ず、適切な定格機械式リフトを使用するか、または 4 人でエンクロージャーを持ち上げて、ラックに取り付けます。ドライブ、電源機構装置、2 次拡張機構モジュール、キャニスター、ファン、および上部カバーを取り外した後も、エンクロージャーの重量は 43 kg (95 lbs) です。
- 拡張エンクロージャーを、ラック内の一番下の位置に取り付けます。図 95 は、例を示しています。

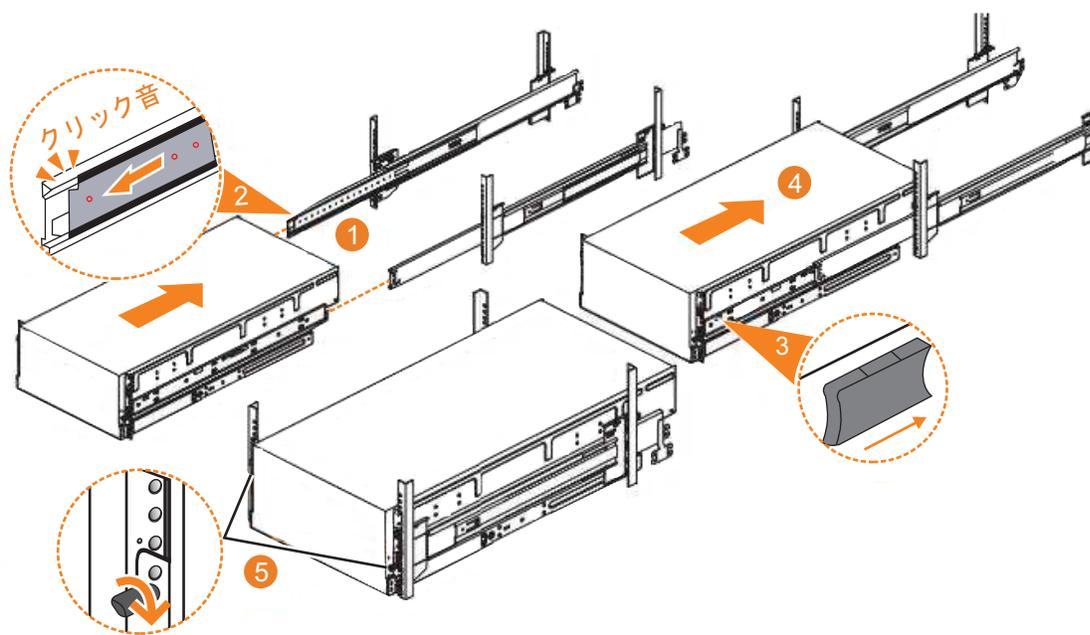
図 96. ラックへの 2076-92F エンクロージャーの再取り付け

1. 左右のドロワー・セクションをラックから完全に伸ばして、伸びた位置 (図 96 の **1**) にレールをロックします。

2. ボール・ベアリング・リテーナーが左右のドロワー・セクション (図 96 の **2**) の前面内でカチッと音がして定位置に収まったことを確認します。エンクロージャーへの部品の再取り付け
3. エンクロージャーをラックから取り出した場合は、以下のトピックで説明するように、以下の部品をエンクロージャーの内部に再取り付けします。部品を再取り付けする順序は任意です。
  - 284 ページの『ドライブの取り付けまたは交換: 2076-92F』
  - 289 ページの『2 次拡張機構モジュールの取り付けまたは交換: 2076-92F』

6. エンクロージャーの前面付近にある左右の青色の解放タブの位置を確認します。両方の解放タブを前方へ押し、ドロワー機構のロックを解除します (277 ページの図 96 の **3**)。
7. エンクロージャーをしっかりとラック内に押し込みます (277 ページの図 96 の **4**)。
8. ロックつまみねじ (277 ページの図 96 の **5**) を締めて、エンクロージャーをラックに固定します。
9. 拡張エンクロージャーに電源を再接続します。

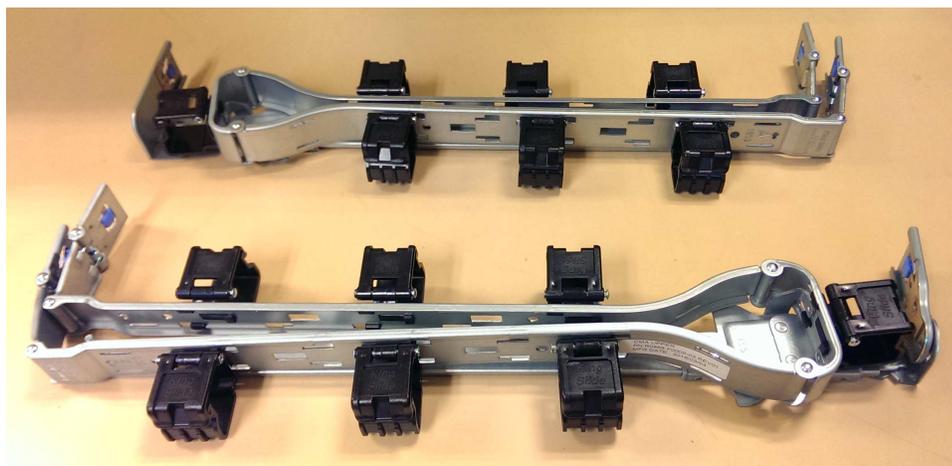
図 97. 上部および下部のケーブル・マネジメント・アーム

図 97 に示すように、ケーブル・マネジメント・アーム (CMA) は、上部と下部のアーム・アセンブリーから構成されています。

278 ページの図 97 に示すように、ケーブル・マネジメント・アーム (CMA) は、上部と下部のアーム・アセンブリーから構成されています。

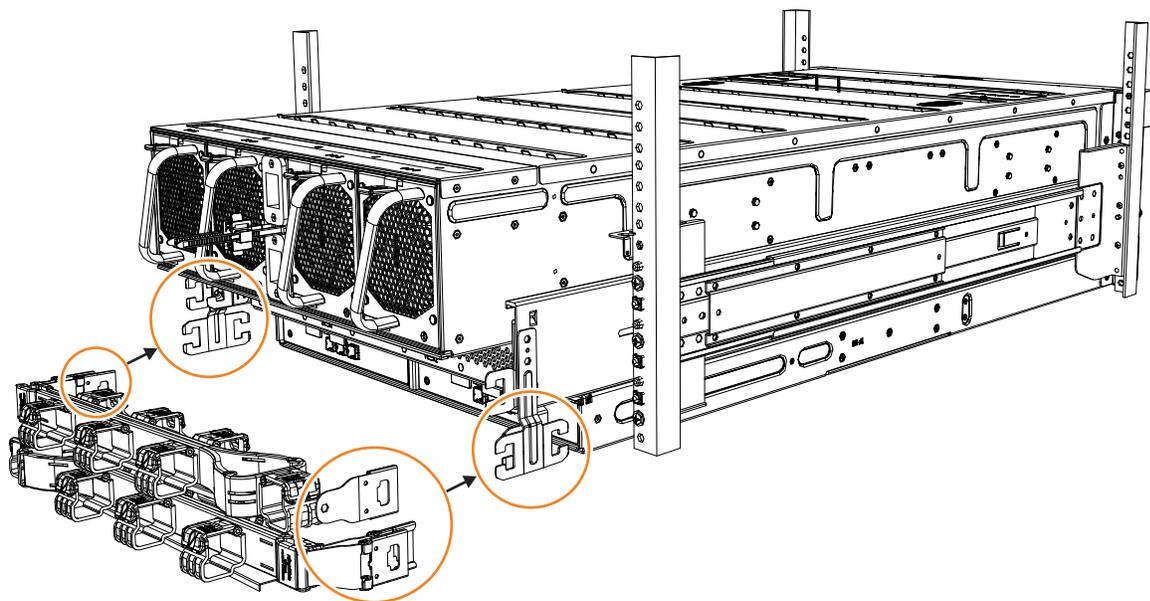
図 98. 上部および下部のケーブル・マネジメント・アーム

図 98 に示すように、各 CMA アセンブリーのサポート・レール・コネクタは、サポート・レールの端にあるレール・フックに取り付けます。

279 ページの図 98 に示すように、各 CMA アセンブリーのサポート・レール・コネクタは、サポート・レールの端にあるレール・フックに取り付けます。

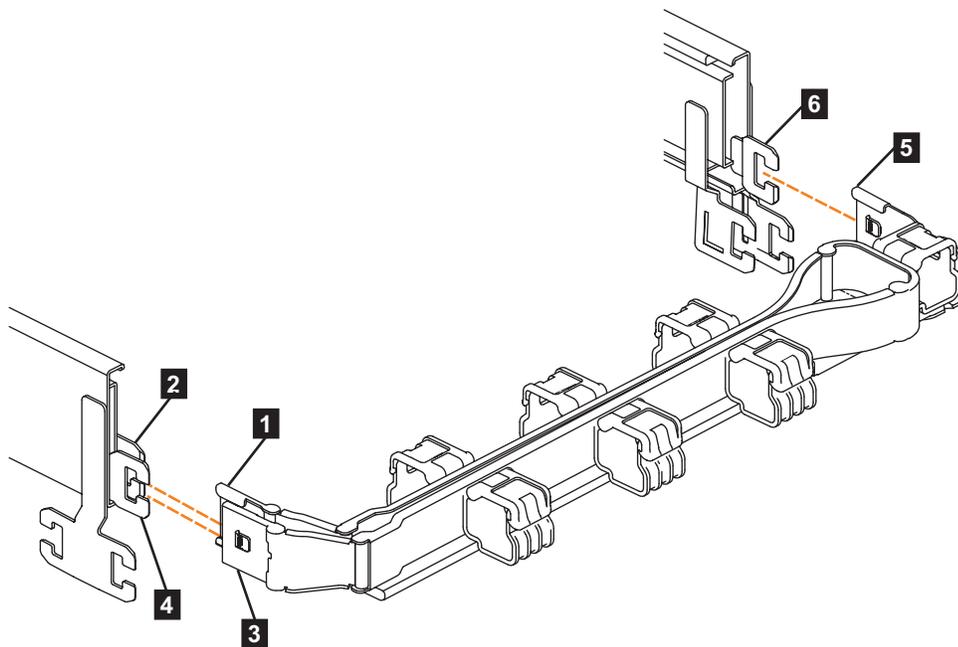
図 99. ケーブル・マネジメント・アームのコネクター

280 ページの図 99 は、上部 CMA アセンブリーのコネクタを示しています。

- 1** 上部 CMA の内部コネクター
  - 2** 内部レール・メンバーのコネクター・ベース
  - 3** 上部 CMA の外部コネクター
  - 4** 外部レール・メンバーのコネクター・ベース
  - 5** 上部 CMA のサポート・レール・コネクター
  - 6** 外部レール・メンバーのコネクター・ベース
2. 図 100 に示すように、上部 CMA アセンブリーの内部コネクター (**1**) を、外部および内部のサポート・レールからの左側のサポート・レールの内部メンバー (**2**) に取り付けます。

280 ページの図 99 は、上部 CMA アセンブリーのコネクターを示しています。

- 1** 上部 CMA の内部コネクタ
  - 2** 内部レール・メンバーのコネクタ・ベース
  - 3** 上部 CMA の外部コネクタ
  - 4** 外部レール・メンバーのコネクタ・ベース
  - 5** 上部 CMA のサポート・レール・コネクタ
  - 6** 外部レール・メンバーのコネクタ・ベース
2. 280 ページの図 100 に示すように、上部 CMA アセンブリーの内部コネクタ ( **1** ) を、外部および内部のサポート・レールからの左側のサポート・レールの内部メンバー ( **2** ) に取り付けます。

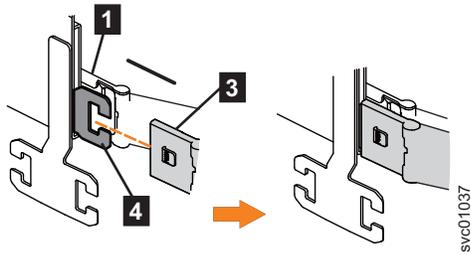
図 101. サポート・レールの内部メンバーへの上部 CMA の内部コネクタの取り付け

3. 281 ページの図 101 に示すように、上部 CMA アセンブリーの内部コネクター (**3**) を、左側のサポート・レールの内部メンバー (**4**) に取り付けます。

3. 281 ページの図 101 に示すように、上部 CMA アセンブリーの内部コネクタ ( **3** ) を、左側のサポート・レールの内部メンバー ( **4** ) に取り付けます。

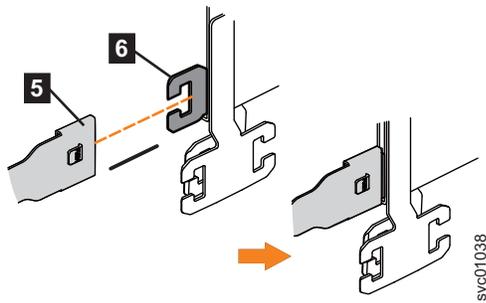
図 102. 右側のサポート・レールへの上部 CMA のサポート・レール・コネクタの取り付け

4. 図 102 に示すように、上部 CMA アセンブリーのサポート・レール・コネクタ (5) を、右側のサポート・レールのコネクタ・ベース (6) に取り付けます。

ケーブル・マネジメント・アームのコネクタがレールのフックにしっかり接続していることを確認します。

4. 281 ページの図 102 に示すように、上部 CMA アセンブリーのサポート・レール・コネクタ ( **5** ) を、右側のサポート・レールのコネクタ・ベース ( **6** ) に取り付けます。

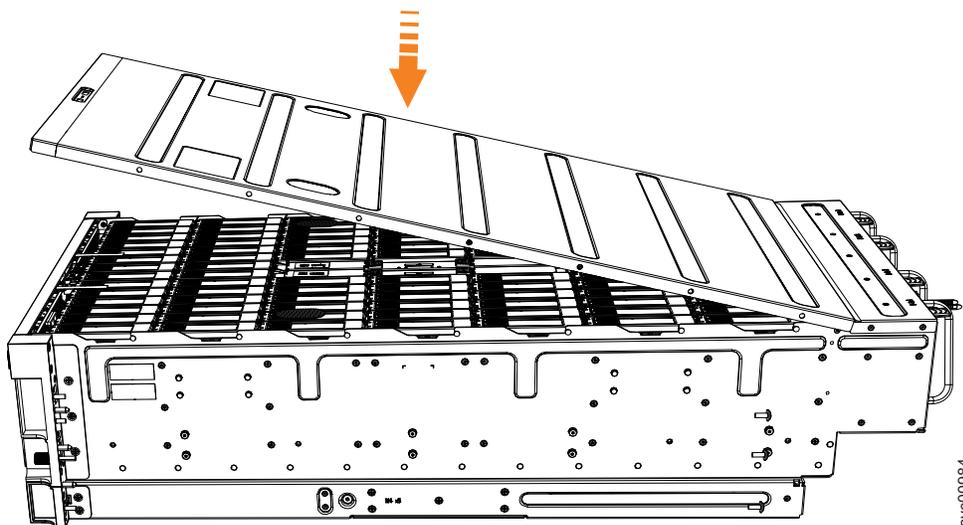
図 104. 2076-92F 上部カバーの位置合わせ

1. 図 104 に示すように、カバーを慎重に下げて、エンクロージャーの背面に正しく位置合わせされていることを確認します。

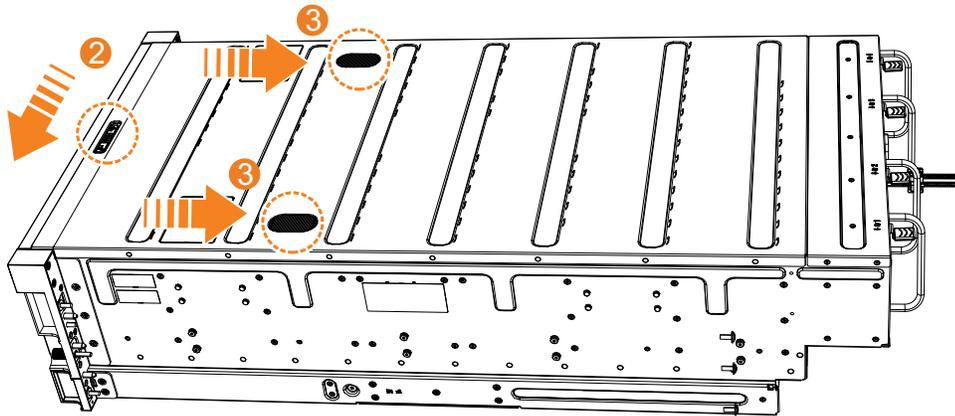
図 105. 2076-92F 上部カバーの再取り付け

2. 284 ページの図 105 に示すように、カバー解放レバー (2) を側面の方へ押しします。
3. 284 ページの図 105 に示すように、カバーが止まるまで、エンクロージャーの背面方向へスライドさせます (3)。

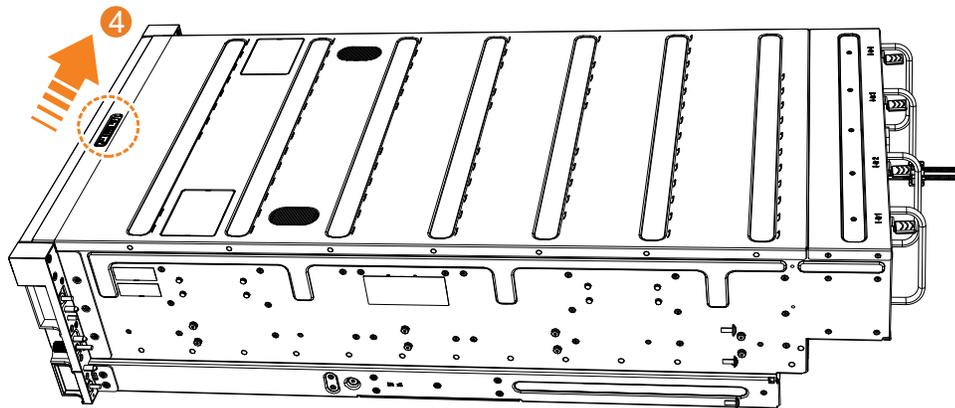
図 106. 上部カバーのロック

4. カバーがカバー解放ラッチ、および拡張エンクロージャー上のすべての差し込みタブに正しく噛み合っていることを確認します。
5. 図 106 に示すように、解放レバー **4** をスライドさせて、カバーを所定の位置にロックします。

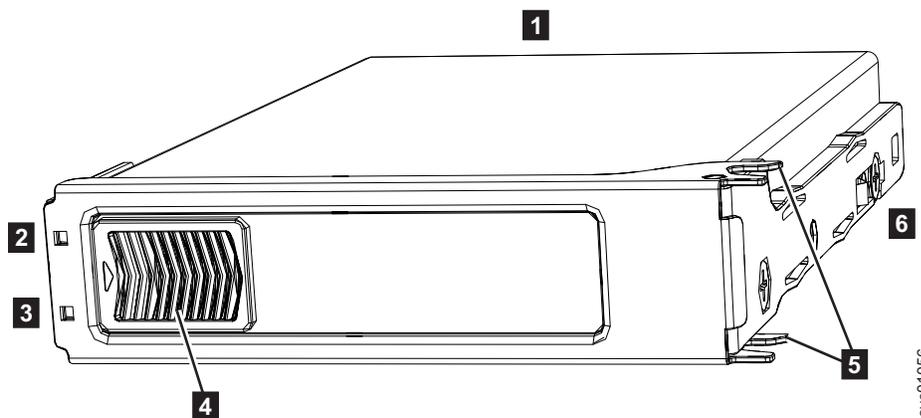
図 107. ドライブ・アセンブリー

2076-92F 拡張エンクロージャーは 92 個のドライブをサポートします。図 107 は、ドライブ・アセンブリーの例を示しています。

- 1** ディスク・ドライブ
- 2** オンライン標識
- 3** 障害インディケータ
- 4** 解放ラッチ
- 5** ドライブ・ラッチの先端
- 6** ドライブ・キャリア

注: ドライブに障害がある場合、オレンジ色の障害インディケータが点灯します (図 107 の **3**)。ドライブ障害インディケータがオンであるか、修正手順により指示される場合を除いて、ドライブを交換しないでください。

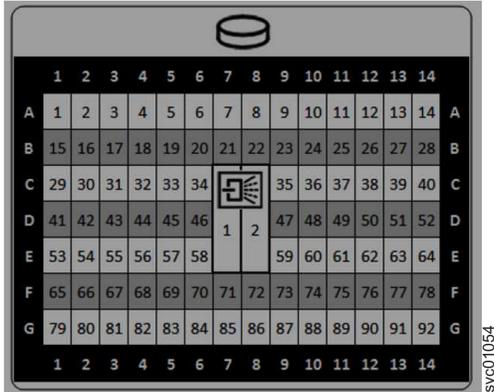
図 108. 2076-92F 拡張エンクロージャーのドライブのロケーション

エンクロージャーのカバー上のラベル (図 108) に、エンクロージャー内のドライブの位置が示されています。ドライブ・スロットには左から右に 1 から 14、エンクロージャーの背面から前面に A から G の番号が付けられています。

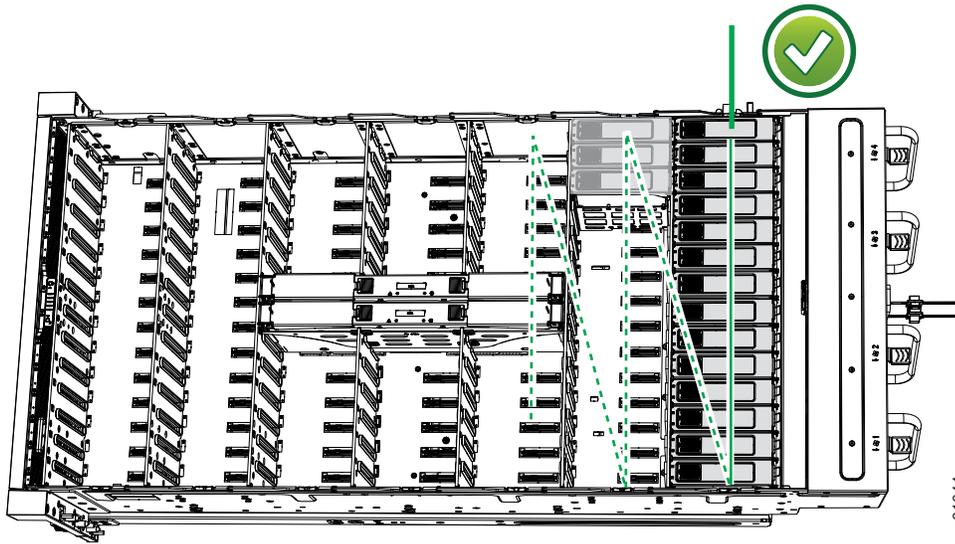
図 109. 正しいドライブの取り付け

ドライブ・スロットには、背面左隅の位置 (スロット 1、グリッド A1) から始めて、順に取り付ける必要があります。左から右、背面の列から前面に、順にドライブをスロットに取り付けます。常に 1 つの列全体に取り付けてから、次の列にドライブを取り付けてください。例えば、図 109 では、ドライブが正しく取り付けられています。ドライブは行 A のスロットの 1 から 14 に取り付けられ、取り付けは行 B のスロット 15 に続きます。

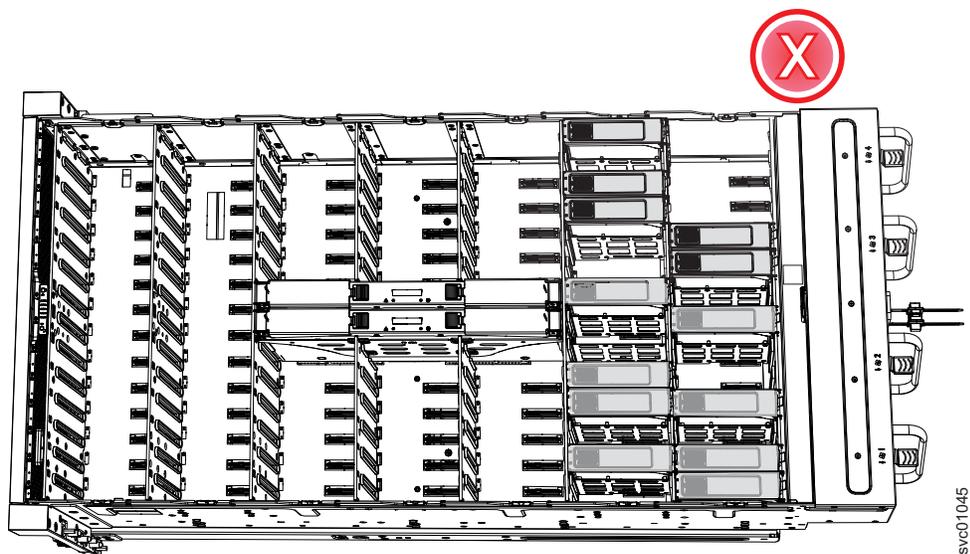
図 110. 誤ったドライブの取り付け

287 ページの図 110 では、ドライブが正しく取り付けられていません。スロット 1 (A1) にドライブが入っていません。さらに、行 A に空のドライブ・スロットがあるにもかかわらず、行 B にドライブが取り付けられています。

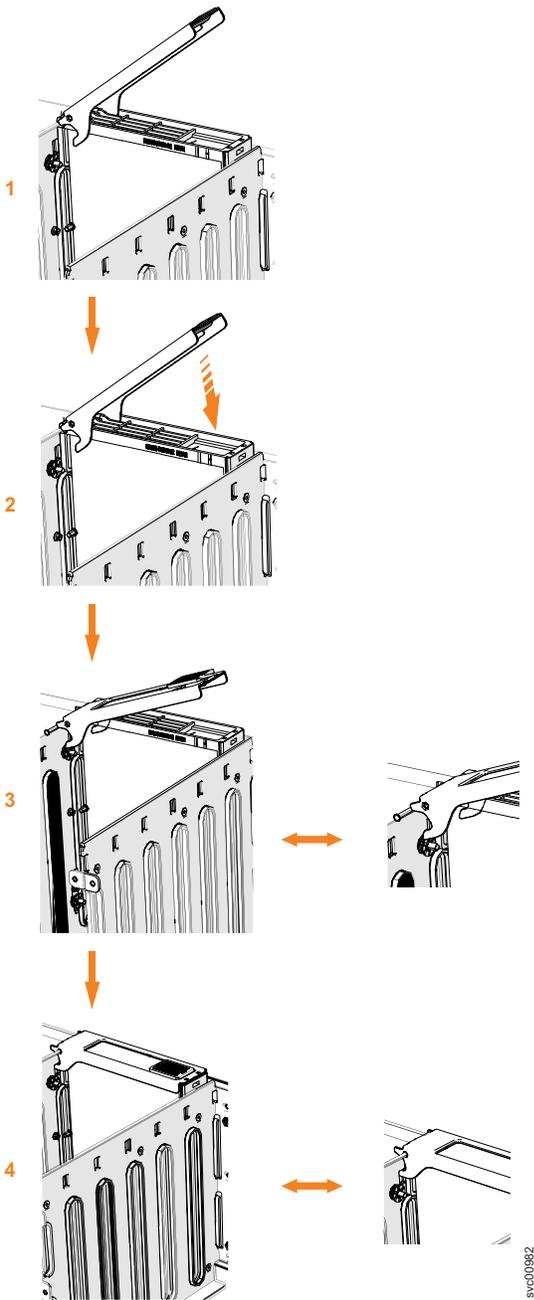
図 111. ドライブの交換

5. ドライブが入っている帯電防止パッケージをエンクロージャー上の塗装されていない金属面に接触させます。帯電防止リスト・ストラップを着用して、ドライブをパッケージから取り出します。
6. ドライブ・アセンブリーのドライブ・ハンドル ( 288 ページの図 111 の **1** ) が開いた ( ロック解除 ) 位置にあることを確認します。
7. ドライブ・キャリアを適切なドライブ・スロットの位置に合わせます。
8. ドライブが停止し、ラッチの底面が区画の上部の位置に合うまでそっと押し下げます。開いたハンドルの角度がドライブ・キャリアから 45 度を超えないようにしてください。 ( 288 ページの図 111 の **2** )。

9. ハンドルを下に回転させて、ドライブ・アセンブリーをシャーシにロックします (図 111 の **3**)。

10. ラッチの底面の先端がシャーシ内の区画に完全にかみ合っていることを確認します。
11. ラッチ上部の先端も完全にかみ合っていることを確認します ( 288 ページの図 111 の **4** )。
12. 交換するドライブごとにステップ 5 (287 ページ) から 11 を繰り返します。
13. 283 ページの『上部カバーの取り付けまたは交換: 2076-92F』の説明に従って、カバーを再取り付けします。
14. 269 ページの『ラックへの拡張エンクロージャーの取り付けまたは再取り付け: 2076-92F』の説明に従って、拡張エンクロージャーをスライドさせてラックに戻します。

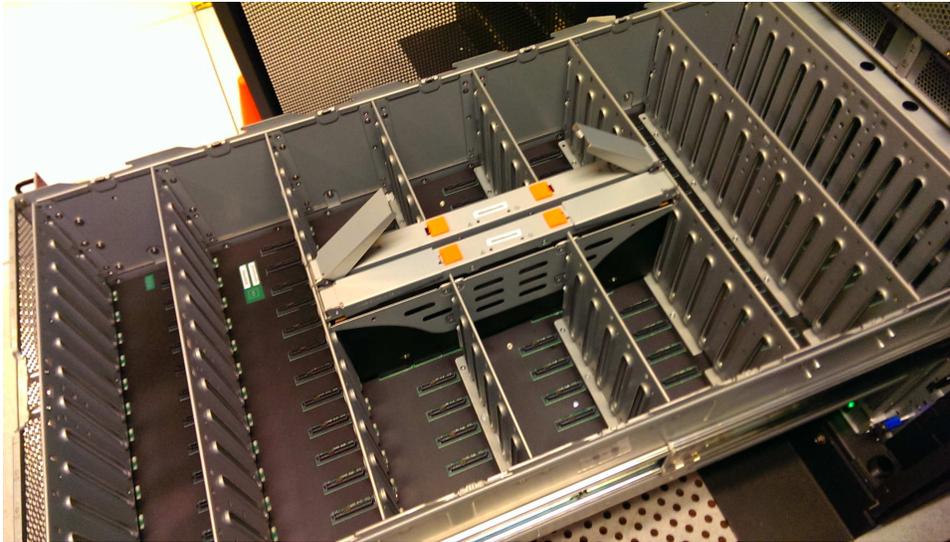
図 112. 2 次拡張機構モジュールの位置

2076-92F 拡張エンクロージャーには、291 ページの図 112 に示すように、2 次拡張機構モジュールが 2 つ含まれています。2 次拡張機構モジュールは、拡張キャニスターとドライブ間を SAS 接続します。各ドライブには、2 つの SAS ポートがあります。各ドライブの SAS ポート 1 は、2 次拡張機構モジュール 1 に接続します。各ドライブの SAS ポート 2 は、2 次拡張機構モジュール 2 に接続します。各拡張キャニスターは、2 次拡張機構モジュール 1 と 2 次拡張機構モジュール 2 の両方に接続します。2 次拡張機構モジュール 2 が欠落しているか、障害がある場合、拡張キャニスターが通信できるのは、各ドライブの SAS ポート 1 のみです。同様に、2 次拡張機構モジュール 1 が欠落しているか、障害がある場合、拡張キャニスターが通信できるのは、各ドライブ上の SAS ポート 2 のみです。

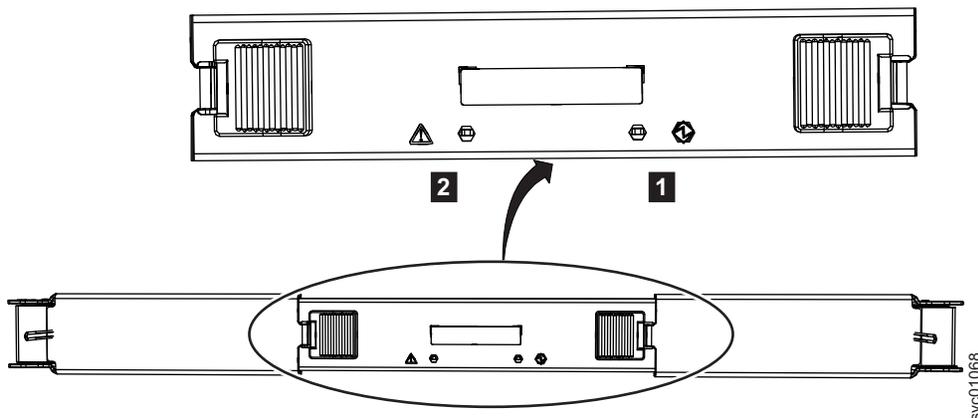
図 113. 2 次拡張モジュールの LED

1. 拡張エンクロージャーをスライドさせてラックから取り出します (224 ページの『ラックからの拡張エンクロージャーの取り外し: 2076-92F』を参照)。
2. 取り替える 2 次拡張機構モジュールを識別します。図 113 は、2 次拡張機構モジュールの上部にある LED を示しています。

- 1** オンライン標識
- 2** 障害インディケータ

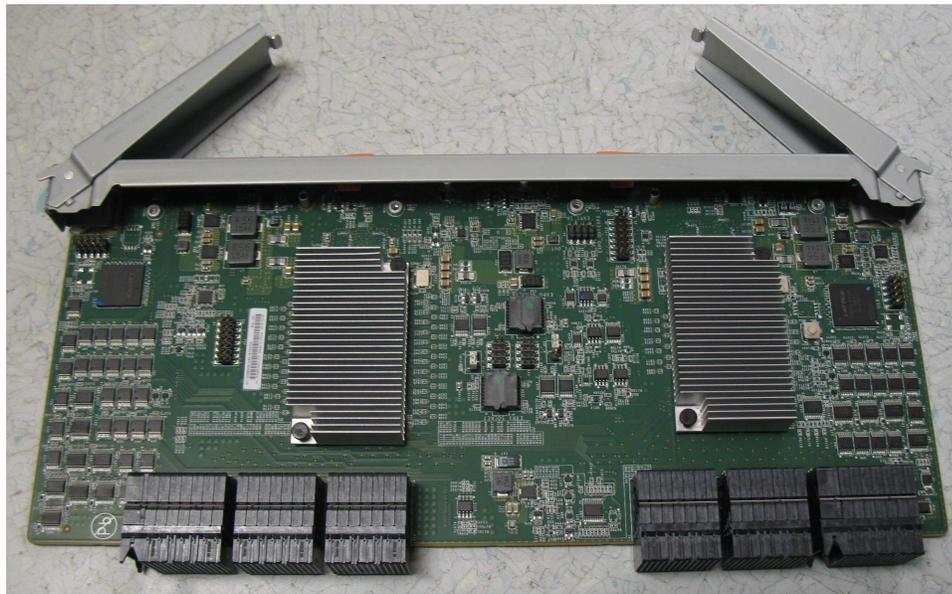
図 114. 2 次拡張機構モジュールのハンドルを開く

3. 図 114 に示すように、新しい 2 次拡張機構モジュールの両方のハンドルを開いた位置まで回転させます。

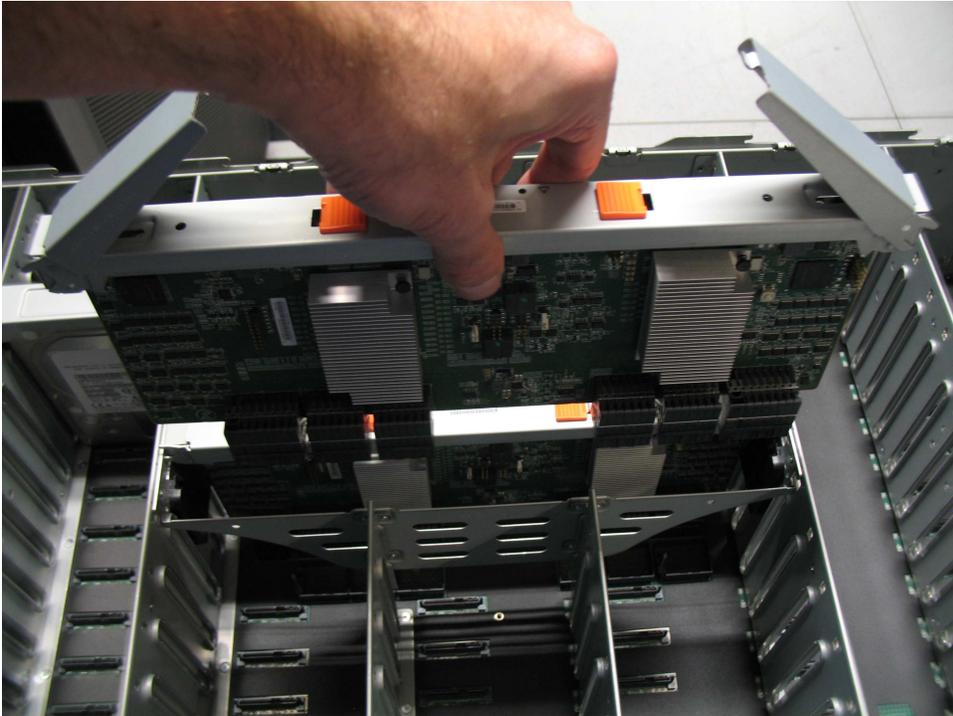
図 115. 2 次拡張機構モジュールの再取り付け

4. 293 ページの図 115 に示すように、エンクロージャのガイド・スロット内で 2 次拡張機構モジュールの端を注意深く位置合わせします。

5. 2 次拡張機構モジュールを押し下げて、エンクロージャー内の所定の位置に入れます。
6. 2 次拡張機構モジュールのハンドルを閉じた位置まで回転させ、エンクロージャーにロックします。
7. 必要に応じて、ステップ 3 (292 ページ) からステップ 6 までを繰り返して、もう一方の 2 次拡張機構モジュールを交換します。
8. 283 ページの『上部カバーの取り付けまたは交換: 2076-92F』の説明に従って、上部カバーを再取り付けします。
9. 必要に応じて、拡張エンクロージャーの電源オン: 2076-92Fの説明に従って、電源ケーブルを拡張エンクロージャーに再接続します。
10. 2 次拡張機構モジュールの上部にある LED を調べて、モジュールに電力を受け取っていることを確認します。

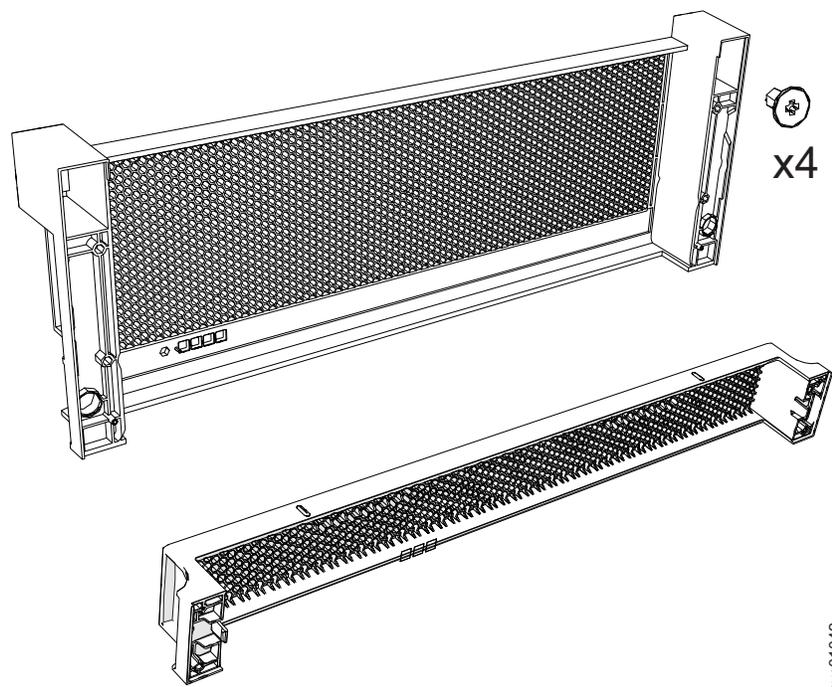
図 116. 拡張エンクロージャの鼻隠しコンポーネント

4U 鼻隠しは、拡張エンクロージャーの表示パネルを覆います。これは、4 本のねじでエンクロージャーに取り付けます。下段 1U 鼻隠しは、エンクロージャーの両方

の電源機構装置 (PSU) を覆います。図 116 に示すように、鼻隠しは独立したものです。他方を取り外したり再取り付けしたりせずに、一方の取り外しや再取り付けが可能です。

注: 拡張エンクロージャの配送時には、4U と 1U の鼻隠しは取り付けられていません。ユーザーは、初期取り付けプロセスの一環として、それらの鼻隠しを取り付ける必要があります。

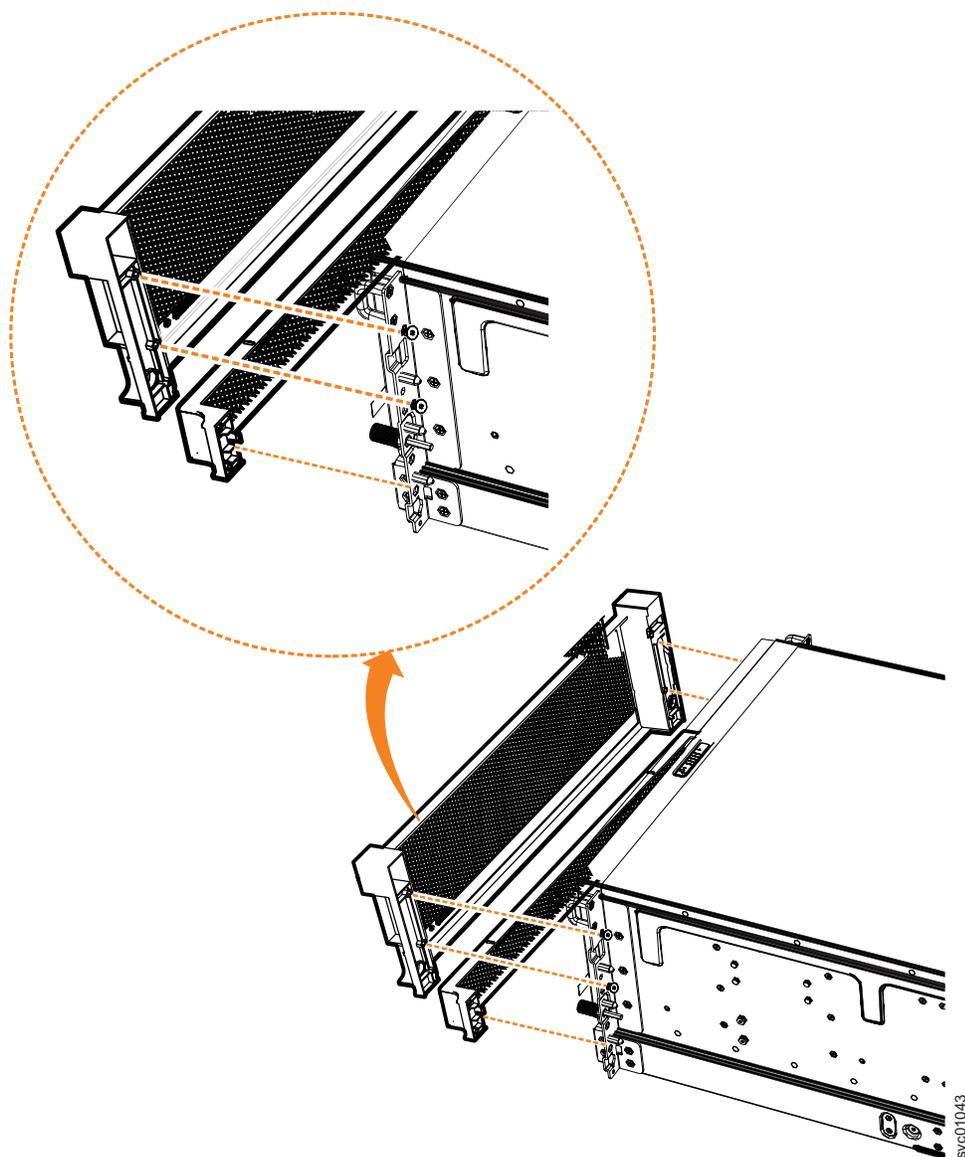
図 117. 拡張エンクロージャーの鼻隠しコンポーネントの再取り付け

2. つまみねじが両側の穴に通るように、前面 4U 鼻隠しをエンクロージャの位置に正しく合わせます。 295 ページの図 117 に示すように、このアクションにより、鼻隠しの背面のねじ穴がエンクロージャの前面フランジのねじ穴の位置に正しく合わされます。
3. 4 本のねじを元の場所に戻して、4U 鼻隠しを再取り付けします。フランジの背面から鼻隠しの背面にねじを入れて締めます。4U 鼻隠しの両側にねじが 2 本ずつあります。

4. 電源機構装置 (PSU) を覆う下段 1U 鼻隠しを再取り付けします。 295 ページの図 117 に示すように、鼻隠しをエンクロージャの位置に正しく合わせ、シャーシの所定の位置にカチッと収まるまで慎重に押します。

1U 鼻隠しの両側のタブを、エンクロージャー・フランジの対応するスロットの位置に正しく合わせます。各フランジのピンも、1U 鼻隠しの両側の穴と位置が正しく合っている必要があります。

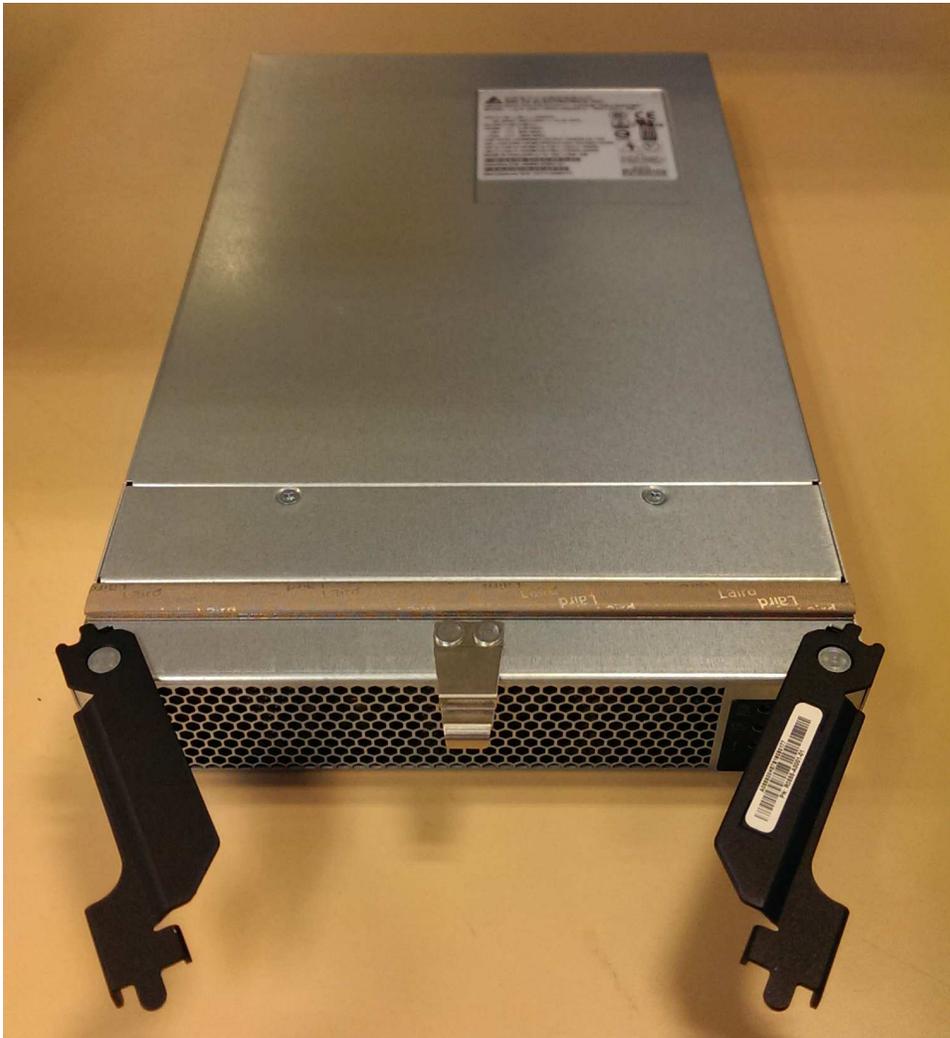
図 118. 電源機構を取り付けるための準備

1. すべての安全上の注意を読みます。
2. 297 ページの図 118 に示すように、PSU のハンドルを外側に回転させます。

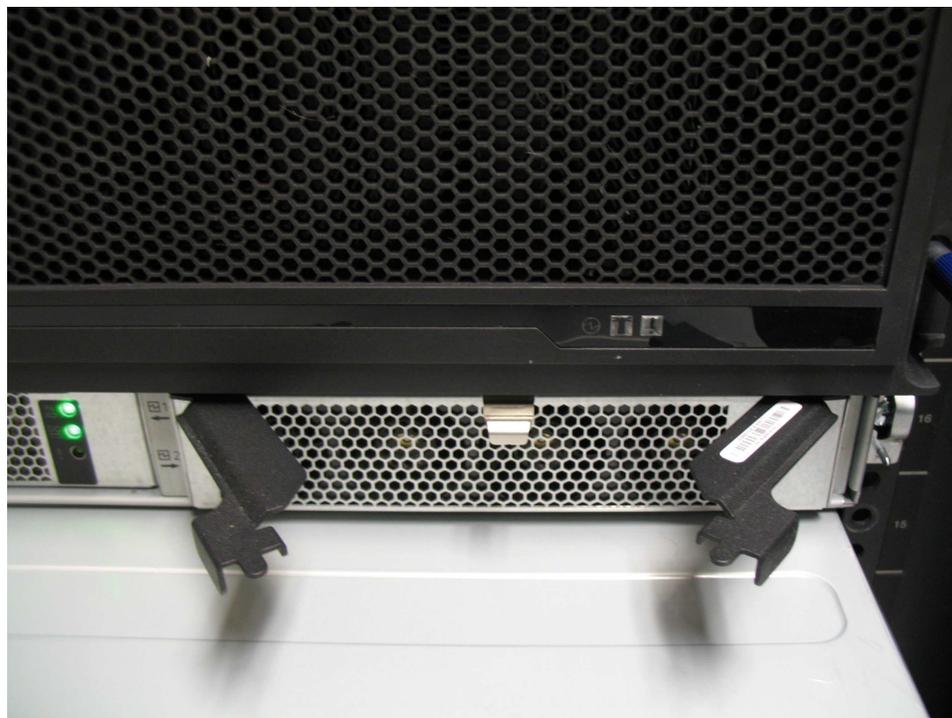
図 119. 電源機構の取り付け

3. 298 ページの図 119 に示すように、PSU が所定の位置にカチッと収まるまでスライドさせてシャーシに入れます。

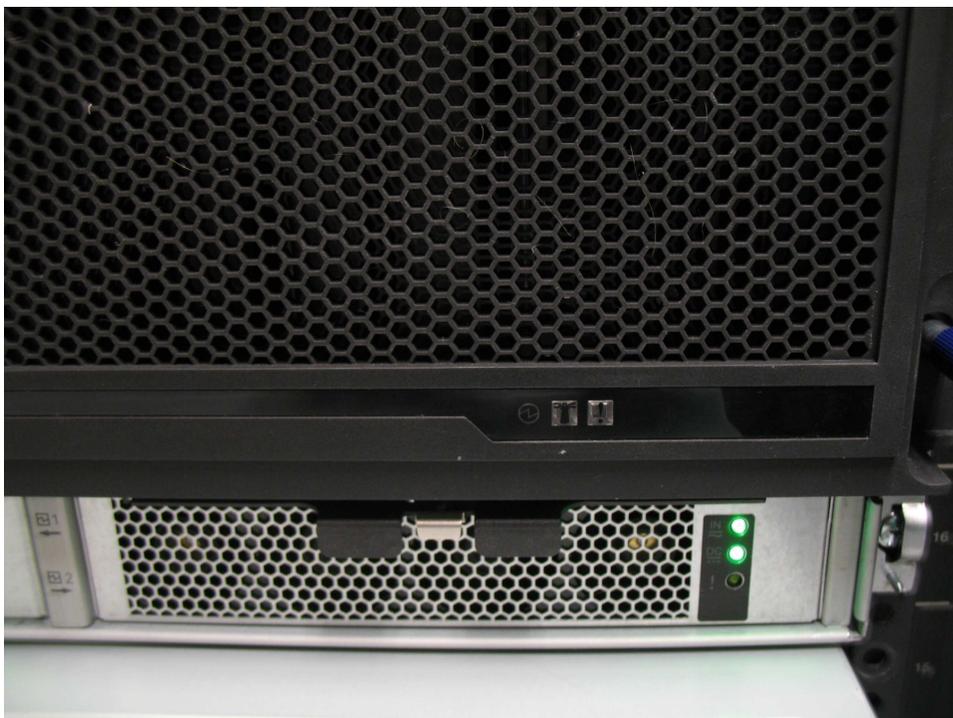
図 120. 電源機構インディケータ

4. PSU のハンドルを閉め、ハンドル・ロックが所定の位置にカチッと収まったことを確認します。
5. 299 ページの図 120 に示すように、AC 入力表示ライトと DC 電源表示ライトが PSU の前面で点灯していることを確認します。

電源機構インディケータについて詳しくは、Storwize V7000 2076-92F拡張エンクロージャの LED およびインディケータを参照してください。

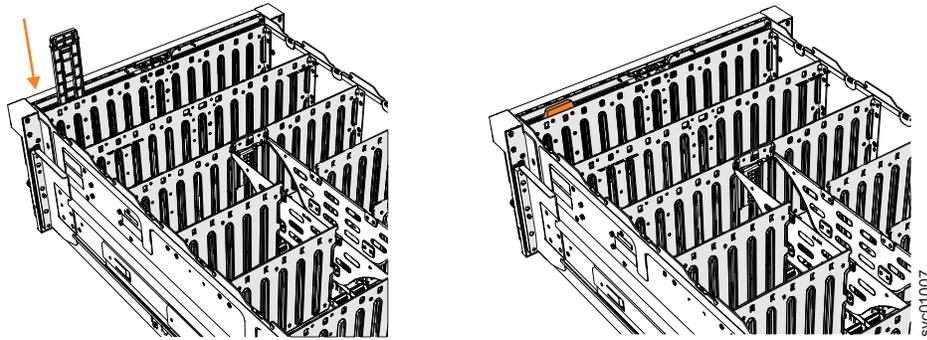
図 122. 表示パネル・アセンブリの取り付け

3. カチッと音がして所定の位置に収まるまで、表示パネル・アセンブリを挿入します。
4. 283 ページの『上部カバーの取り付けまたは交換: 2076-92F』の説明に従って、上部カバーを再取り付けします。
5. 表示パネル上の LED が正しく点灯していることを確認します。詳しくは、Storwize V7000 2076-92F 拡張エンクロージャーの LED およびインディケータを参照してください。

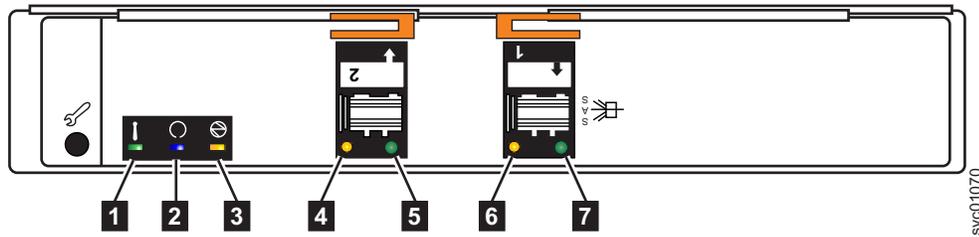
図 123. 拡張キャニスター

拡張キャニスターは、2076-92F 拡張エンクロージャーと Storwize V7000 システムを SAS 接続します。拡張エンクロージャーには、2 つの拡張キャニスターが収容されています。302 ページの図 123 は、拡張キャニスターの例を示しています。2 つの拡張キャニスターのいずれかに障害が発生した場合、もう一方の拡張キャニスターが入出力の負荷をすべて引き受けます。

- 1** キャニスター障害インディケータ
- 2** キャニスターの状況
- 3** キャニスター電源表示ライト
- 4** および **6** SAS リンク障害インディケータ
- 5** および **7** SAS リンク 操作インディケータ
- 8** キャニスター解放タブ

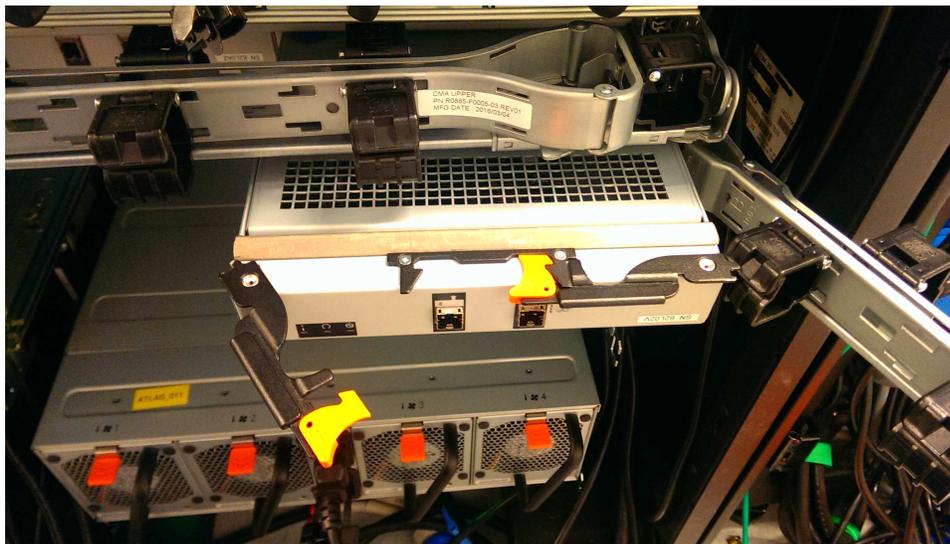
図 124. 拡張キャニスターの取り付け

1. 図 124 に示すように、下段のケーブル・マネジメント・アームのひじを切り離し、邪魔にならないところに向きを変えます。

234 ページの『ケーブル・マネジメント・アームの移動』に記載されている手順に従います。
2. 拡張キャニスターを慎重に拡張エンクロージャーの位置に合わせます。
3. 両方のハンドルを外側に回転させ、拡張キャニスターを拡張エンクロージャーに差し込みます。
4. 拡張キャニスターが完全に挿入されたら、各ハンドルを内側に回転させて、所定の位置にロックします (図 124 を参照)。

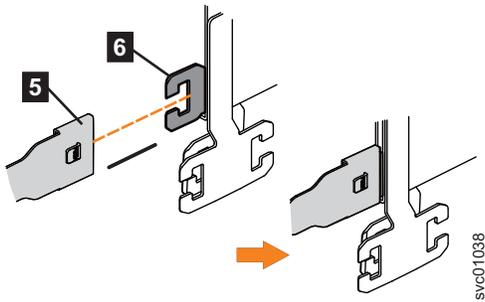
図 130. 右側のサポート・レールへの上部 CMA のサポート・レール・コネクタの取り付け

ケーブル・マネジメント・アームのコネクタがレールのフックにしっかり接続していることを確認します。

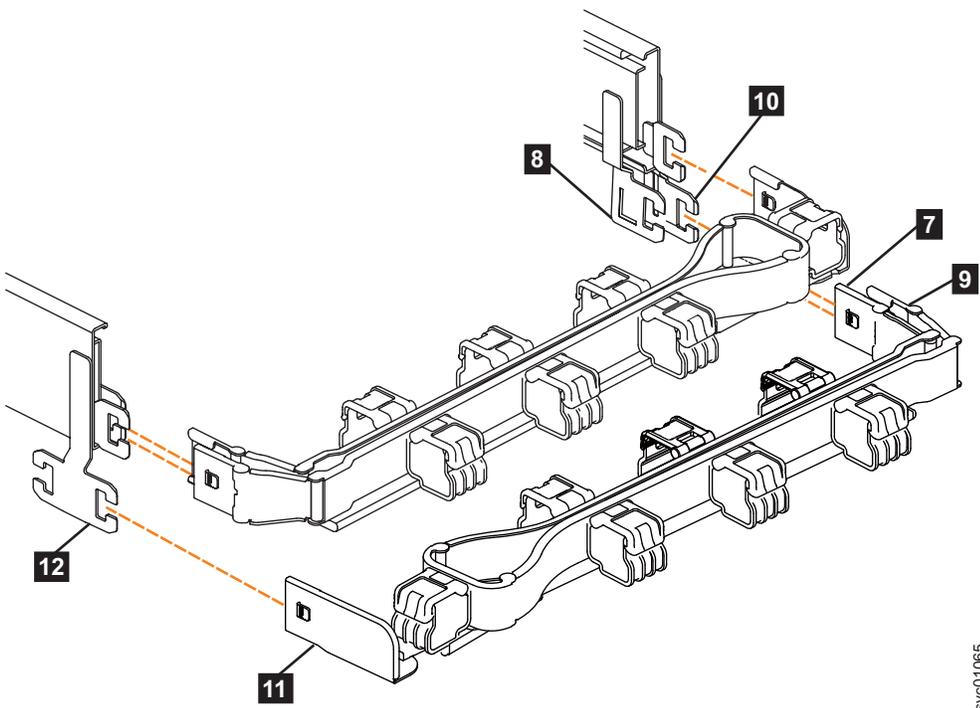
図 131. CMA アセンブリのコンポーネントの位置の比較

注: 下部 CMA アセンブリを取り付ける手順は、上部 CMA アセンブリを取り付ける手順と同じです。ただし、コネクタの位置が逆になります。比較のために、サポート・レールとの位置合わせをしたときの上部と下部の CMA アセンブリを 282 ページの図 103 に示します。上部 CMA のサポート・レール・コネクタは、右側のレールに取り付けます。下部 CMA のサポート・レール・コネクタ **11** は、左側のレールに取り付けます。

- 7** 下部 CMA の内部コネクタ
- 8** 内部レール・メンバーのコネクタ・ベース
- 9** 下部 CMA の外部コネクタ

- 10** 外部レール・メンバーのコネクター・ベース
  - 11** 下部 CMA のサポート・レール・コネクター
  - 12** 外部レール・メンバーのコネクター・ベース
5. 282 ページの図 103 に示すように、下部 CMA アセンブリの内部コネクター ( **7** ) を、右側のサポート・レールの内部メンバー ( **8** ) に取り付けます。
  6. 282 ページの図 103 に示すように、下部 CMA アセンブリの内部コネクター ( **9** ) を、右側のサポート・レールの外部メンバー **10** に取り付けます。
  7. 282 ページの図 103 に示すように、下部 CMA アセンブリのサポート・レール・コネクター ( **11** ) を左側のサポート・レールのコネクター ( **12** ) に取り付けます。下部 CMA アセンブリがサポート・レールの端にあるフックにしっかり取り付けられていることを確認します。
  8. CMA 上のケーブルおよび電源コードを配線します。必要であれば、それらをケーブル・タイや面ファスナーで固定します。

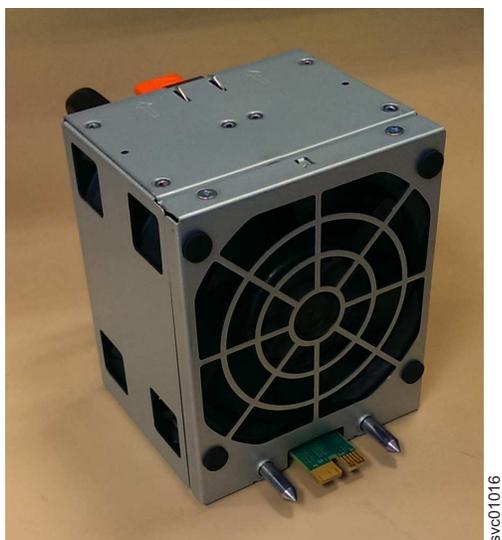
図 132. ファン・モジュールの向き

1. 図 132 に示すように、ファン・モジュールを、解放タブを上、コネクタ・ピンを下にして保持します。

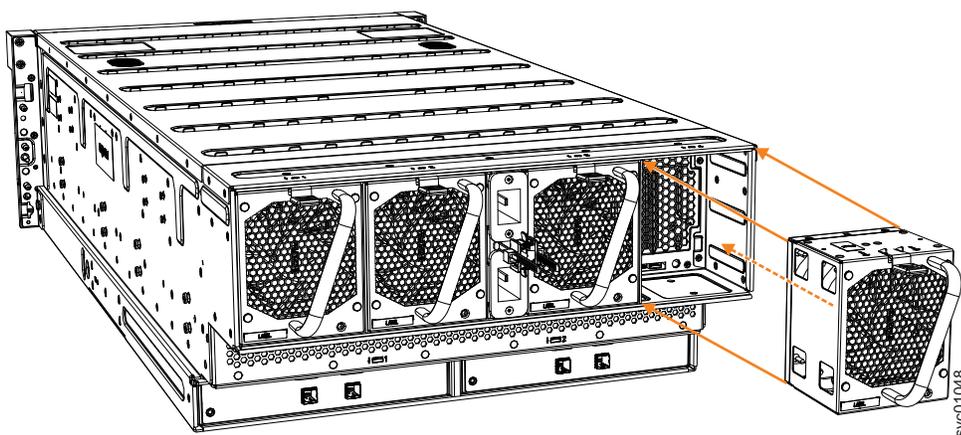
図 133. ファン・モジュールの交換

2. 図 133 に示すように、ファン・モジュールが所定の位置にカチッと収まるまで、慎重にシャーシ内に挿入します。

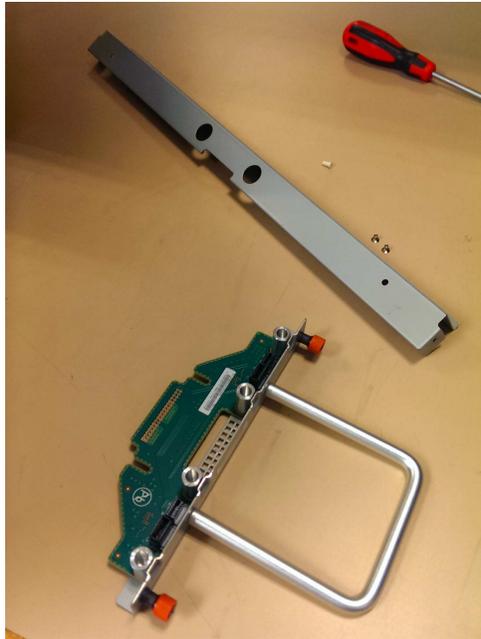
図 134. シャーシの FIB 部品

1. 新しい FIB、カバー、およびカバーのねじ (310 ページの図 134 を参照) を安全な場所に置きます。

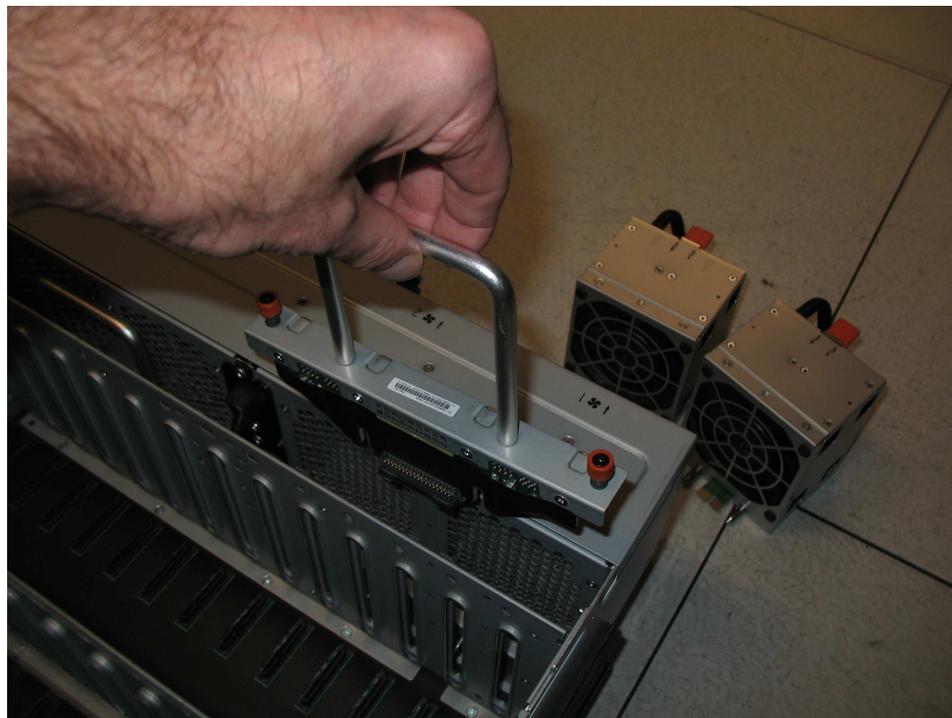
図 135. シャーシへの新規 FIB の装着

2. 図 135 に示すように、新しい FIB を拡張エンクロージャのシャーシに慎重に差し込みます。

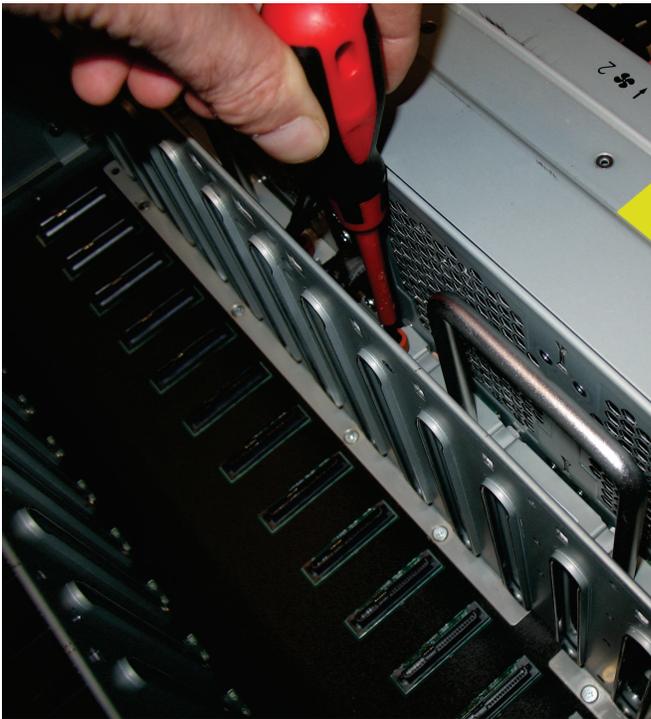
図 136. ドライブ・ボードへの FIB の固定

3. 図 136 に示すように、十字頭ドライバーを使用して、FIB をドライブ・ボードに固定する留めねじを締めます。

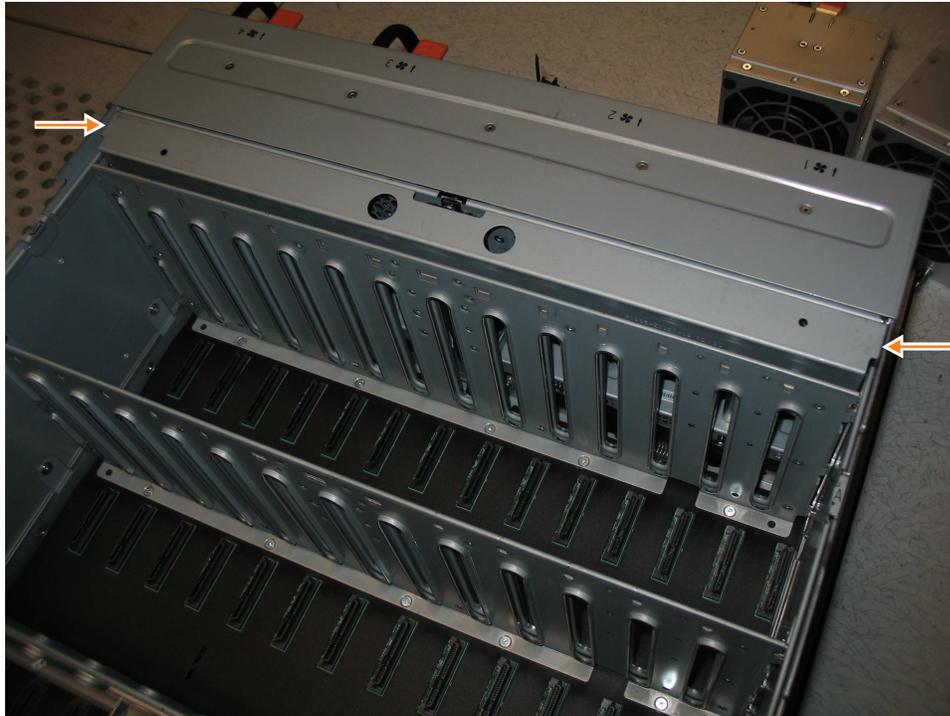
図 137. FIB カバーの再取り付け

4. 必要に応じて、ステップ 2 (310 ページ) およびステップ 3 を繰り返して、もう一方の FIB を再取り付けします。
5. 312 ページの図 137 に示されている、FIB アセンブリーを覆っている幅の狭い金属カバーを再取り付けします。取り付けねじは、シャーシの両側にあります。
